# Gebäudeerfassung

Baustellenadresse				Auftraggeber			
Objektname	Großraumturnhalle			Anrede	Herr	<input checked="" type="checkbox"/>	Frau
Straße/Nr.	Fürst Bentheim Str.			öffentl. Hand	Name	Vorname	
PLZ/Ort	46519	Alpen		vertreten durch	Buchmann	Stefan	
Geschossanz.	1			Gebäudetyp			
Wohn-/Nutzfl.				EFH	<input type="checkbox"/>	freistehend	<input type="checkbox"/>
Baujahr	1981			MFH	<input type="checkbox"/>	Doppelhaus	<input type="checkbox"/>
				NWG	<input checked="" type="checkbox"/>	Reihenhaus	<input type="checkbox"/>
Nutzung	Wohnen		<input type="checkbox"/>	Industrie	<input type="checkbox"/>	Sportheim	<input type="checkbox"/>
	Büro/Verwaltung		<input type="checkbox"/>	Schule	<input type="checkbox"/>		
	Gewerbe		<input type="checkbox"/>	Sporthalle	<input checked="" type="checkbox"/>		
Wände							
Fläche	Wandstärke	Baustoff	Bauteilaufbau	Verbesserung			
Wand		KS-Massivwand, Klinker	massive KS-Innenwand Bitumenpapier, Luftschicht, Verblendung	Entfernen der Verblendung, mind. 14 cm Dämmung auf die Außenwand aufbringen, Verblendung der Außenwand durch einen Klinker oder Vorhangfassade. Kosten je nach Ausführung ca. 160 bis 220 Euro/m².

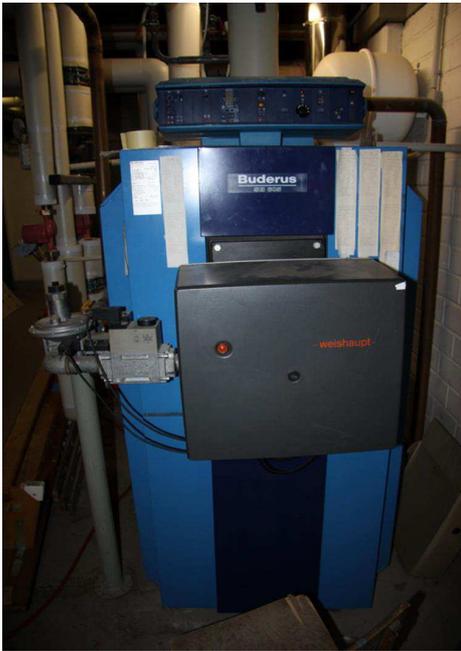
Brennwertkessel von 1996

Heizung													
Bauart	Einzelofen		Brennstoffe	Heizöl		Kessel	Therme mit Zündflamme						
	Heizung im Beh.			Erdgas	X		Therme ohne Zündflamme						
	Fernheizung	X		Strom			Kessel bodenstehend						X
	Zentralheizung	X		Flüssiggas			Kesselbaujahr	1996					
Technik	Brennwertgerät	X		Stadtgas		Brenner	atmosphärisch						
	Wärmepumpe elekt.			Kohle			Gebläse						X
	Wärmepumpe Gas			Braunkohle		Fußbodenheizung		Heizkörper					
	Nachtspeicherheiz.			Pellet		über Lüftung	X						
	Niedertemperatur			Hackschnitzel		Effiz.-Pumpe	ja	X	nein	X			
	Solarthermi			Brennholz		Leistung	25-450	kW	110-430				
	konventionell		Leistung	270	kW	hydraulischer Abgleich	ja		nein				
Regelung	Thermostate mit	2K		1K/0,5K		Vorlauftemp.	55	°C	Nachtabsenkung		X		
Verbesserung	Austausch der alten Heizungspumpe gegen eine Effizienzpumpe, Kosten ca. 1300 Euro. Erneuerung des Warmwasserspeichers, Kosten ca. 5000 - 7000 Euro. Anlagensteuerung erneuern.

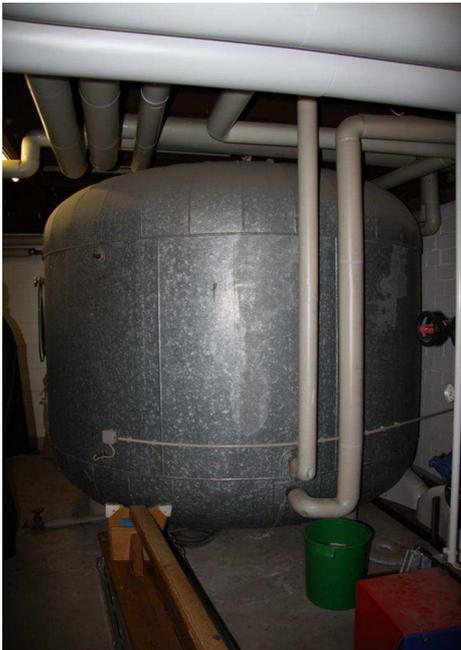
10.000 ltr. Warmwasserspeicher aus dem Jahr 1981

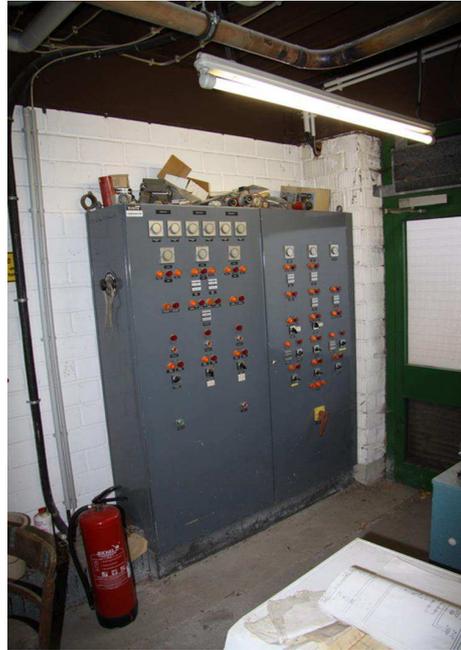
Alte Heizungssteuerung

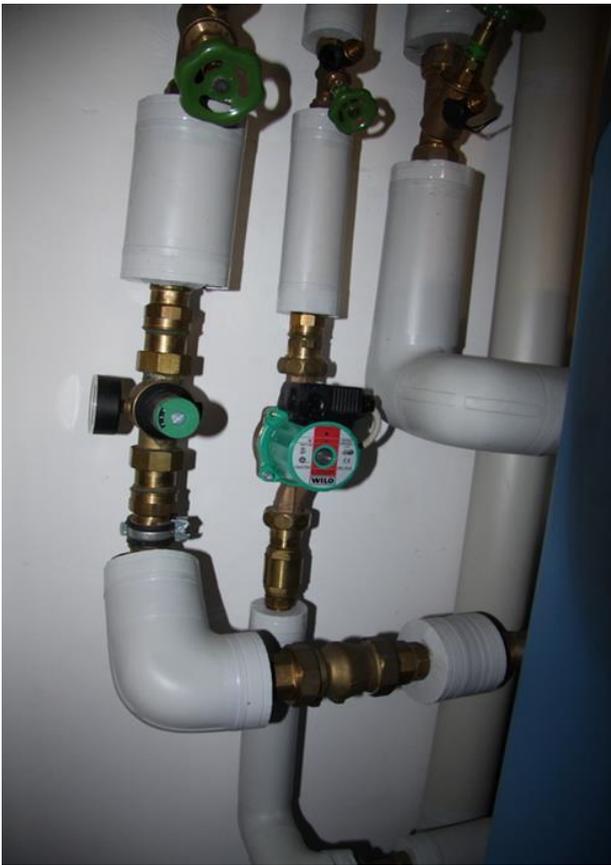
Ungedämmte Armaturen und Verschraubungen

Heizung												
Bauart	Einzelofen		Brennstoffe	Heizöl		Kessel	Therme mit Zündflamme			X		
	Heizung im Beh.			Erdgas	X		Therme ohne Zündflamme					
	Fernheizung			Strom			Kessel bodenstehend					
	Zentralheizung	X		Flüssiggas		Kesselbaujahr						
Technik	Brennwertgerät	X		Stadtgas		Brenner	atmosphärisch			X		
	Wärmepumpe elekt.			Kohle			Gebläse					
	Wärmepumpe Gas			Braunkohle		Fußbodenheizung		Heizkörper		X		
	Nachtspeicherheiz.			Pellet			über Lüftung	X				
	Niedertemperatur			Hackschnitzel		Effiz.-Pumpe	ja	X	nein			
	Solarthermi			Brennholz		Leistung		kW				
	konventionell		Leistung	ca. 60 kW	hydraulischer Abgleich	X	ja		nein			
Regelung	Thermostate mit	2K		1K/0,5K	X	Vorlauftemp.	40 °C	Nachtabenkung	X			
Verbesserung	Durch die ungedämmten Armaturen und Verschraubungen wird der Technikraum für die Beheizung der Sporthalle unnötig aufgeheizt. Um diese Abstrahlverluste zu minimieren, sollten die Pumpen und sonstige Armaturen nachträglich gedämmt werden.

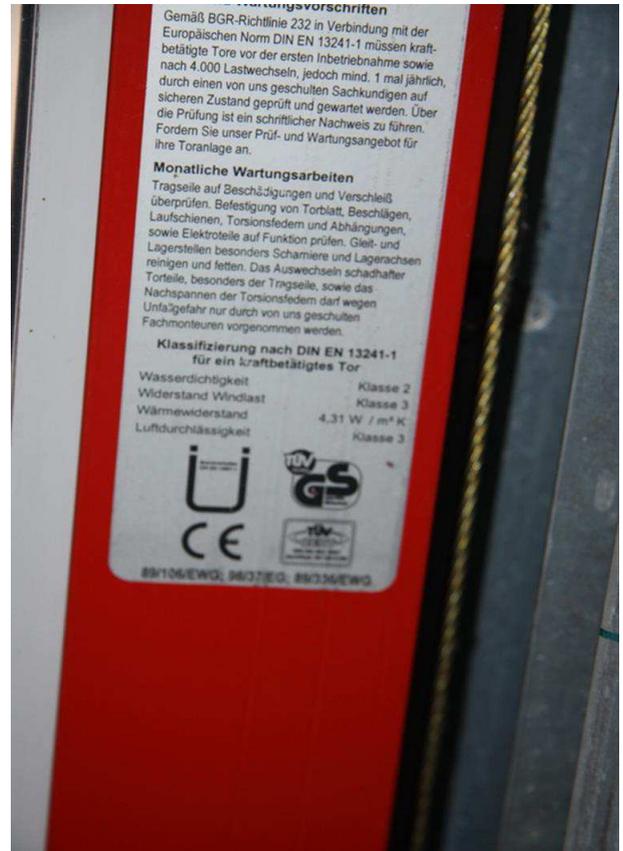
Nicht dicht schließende Hallenrolltore

Rolltor mit einem schlechten U-Wert von 4,31 W/m²K

Isolierverglasung	U=2,4...4,0			U=1,5...2,4		U=1,5...2,4		U=1,5...2,4			
Wärmeschutzverglasung	U=0,8...1,4		<input checked="" type="checkbox"/>	U=0,8...1,4		U=0,8...1,4		U=0,8...1,4			
sonstiges	Rolltore für die Fahrzeughalle, U-Wert = 4,31 W/m²K (s.Foto).										
Rollladen		<input checked="" type="checkbox"/>									
Verschattung											
Verbesserung	Dichtschließende Bodenabschlusslippen einbauen. Hallentore haben mit einem U-Wert von 4,31 W/m²K einen schlechten Wärmedämmwert.

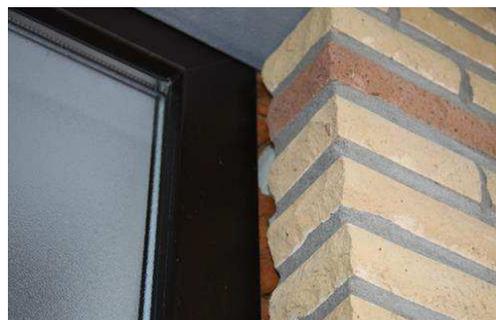
Mangelhaft eingebaute Eingangstür im neuen Anbau des Umkleidetraktes.

sonstiges	Fenster im Hauptgebäude und Umkleidebereich mit Holzrahmen, Bj. ca. 1999		Fenster und Tür im neuen Umkleideanbau mit Bj. ca. 2009				
Rölladen							
Verschattung							
Verbesserung	Im Bereich des neuen Anbaus sollte die Eingangstür im Anschlussbereich feuchtetechnisch und winddicht abgedichtet werden.

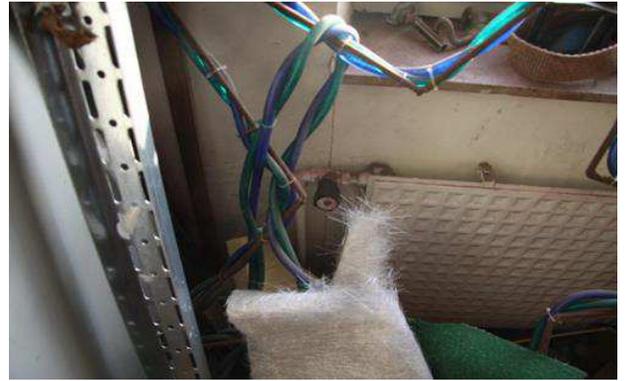
Zugestellter Heizkörper in der Werkstatt mit altem Heizkörperventil

Heizung												
Bauart	Einzelofen		Brennstoffe	Heizöl		Kessel	Therme mit Zündflamme					
	Heizung im Beh.			Erdgas			Therme ohne Zündflamme					
	Fernheizung	X		Strom			Kessel bodenstehend					
	Zentralheizung			Flüssiggas		Kesselbaujahr						
Technik	Brennwertgerät			Stadtgas		Brenner	atmosphärisch					
	Wärmepumpe elekt.			Kohle			Gebläse					
	Wärmepumpe Gas			Braunkohle		Fußbodenheizung		Heizkörper			X	
	Nachtspeicherheiz.			Pellet		über Lüftung						
	Niedertemperatur			Hackschnitzel		Effiz.-Pumpe		ja	nein			
	Solarthermi			Brennholz		Leistung			W			
Regelung	Bio-Kessel		Leistung		kW	hydraulischer Abgleich		ja	X		nein	
	Thermostate mit	2K	X	1K/0,5K		Vorlauftemp.		50 °C	Nachtabenkung		X	
Verbesserung	Hydraulischer Abgleich einschließlich Austausch der Heizungsventile und Thermostate. Für die Zukunft sollte der neu installierte elektrische Warmwasserspeicher durch elektrische Durchlauferhitzer ersetzt werden. Hierdurch besteht eine geringere Legionellengefahr und die relativ hohen Bereitschaftsverluste fallen nicht mehr an. Kosten für den hydraulischen Abgleich ca. 1500 Euro, Erneuerung der Ventile und Thermostate ca. 65 Euro/Stck.

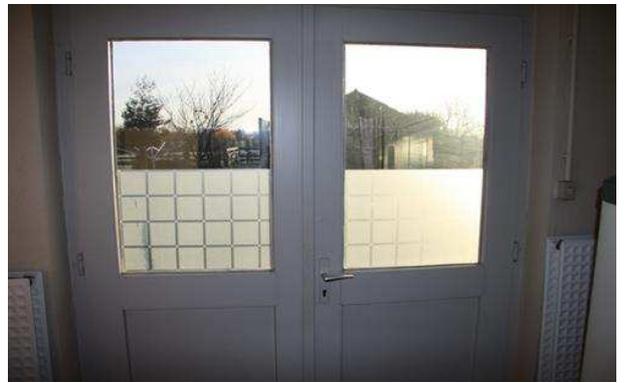
Alte Eingangstür mit Ein-Scheibenverglasung

sonstiges	Fenster im Erdgeschoss mit Bj. 1999		Dachfenster von 2005	Alte Außentüren mit teilweiser Ein-Scheibenverglasung			
Rollladen							
Verschattung							
Verbesserung	Erneuerung der alten Eingangstüren. Kosten ca. 3500 bis 4500 Euro.

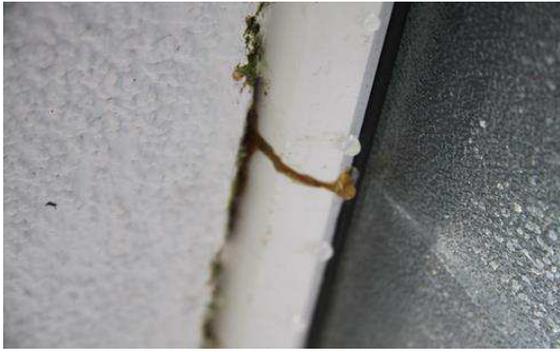
Schwitzwasser tritt am Fensterrahmenanschluß zum WDVS wegen mangelnder Abdichtung aus.

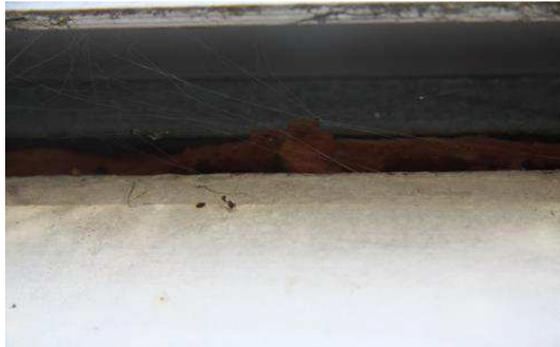
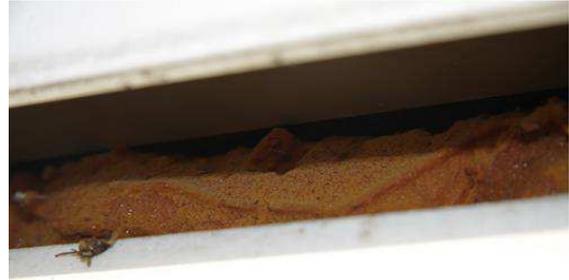
Fehlerhafter Fenstereinbau unterhalb der Alu-Fensterbankabdeckung. Der verwendete Abdichtungsschaum zersetzt sich. Der Zwischenraum zwischen Fensterrahmen und Auflager ist mangelhaft ausgeschäumt. Zusätzlich fehlt eine äußere Abdichtung.

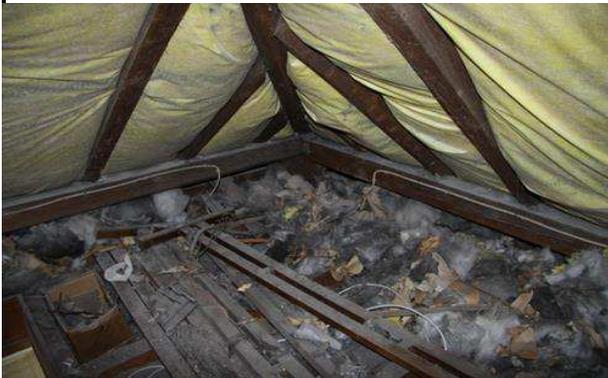
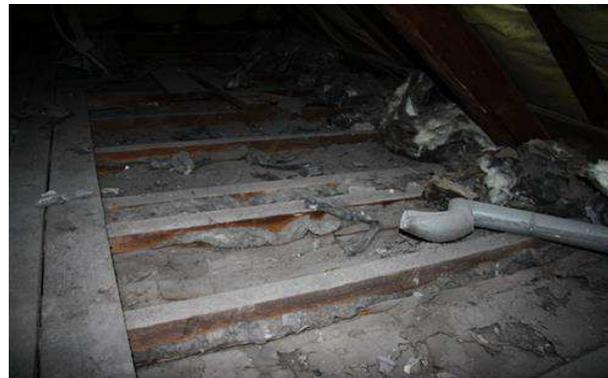
Mangelhafte Dämmung der obersten Geschossdecke

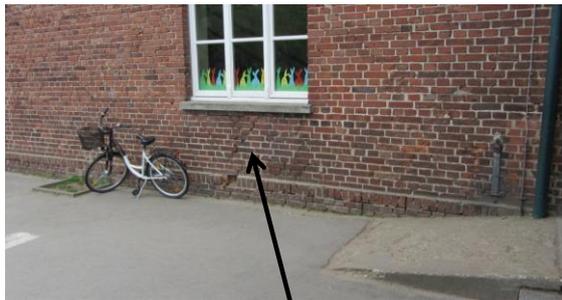
Bauschäden	Der Riss zu beobachten (evtl. Gipsmarke setzen) Um folgeschäden durch eindringende Feuchtigkeit am Giebel zu vermeiden, ist der Riss zu beseitigen			Bisherige wärmetechnische Investitionen			Oberste Geschossdecken wurden gedämmt Heizungsanlage wurde 2011 erneuert und auf einen regenerativen Brennstoff (Holzpellets) umgestellt						
Besondere innere Wärmequellen oder -senken	Außenwände des Altbaus ohne Dämmung Fußboden Erdgeschoss des Altbaus Beton gegen Erdreich ohne Dämmung			Geplante wärmetechnische Investitionen

Rissbildung vom Sockel bis einschließlich der Fensterbank im EG

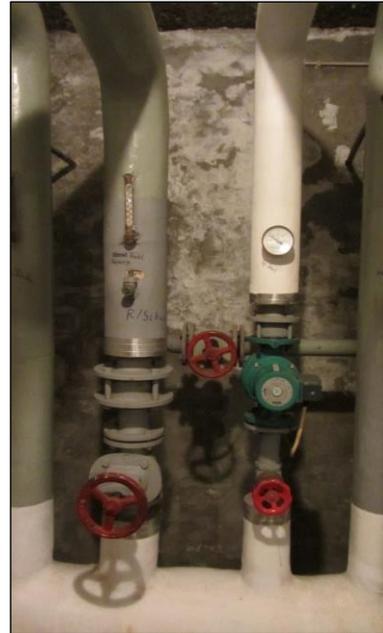
Heizungsverteilung, Heizkreis Schule mit unregelter Umwälzpumpe
