Gewässerregulierung Alpsche Ley in der Ortslage Alpen

Offenlegung Alpsche Ley im Bereich „Burgstraße“

Vorstellung aktuelle Sach- / Planungsstände
03. März 2015

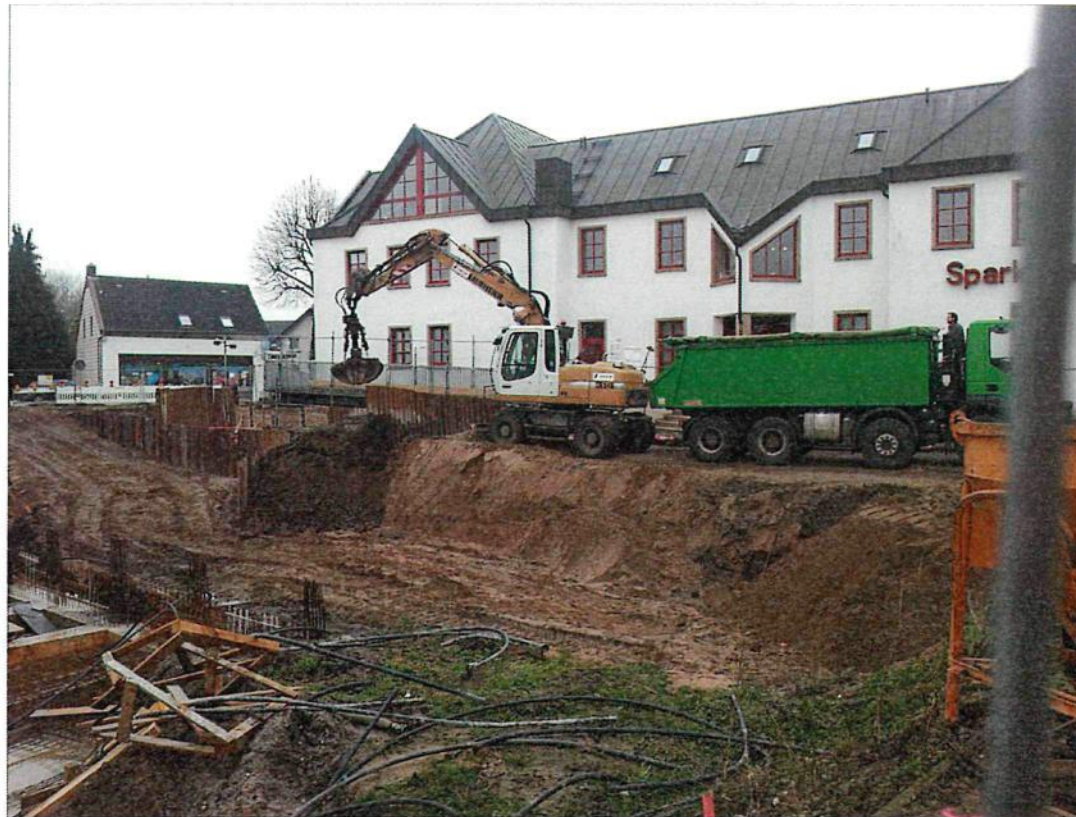
- + Vorbereitende Bauleistungen / Baufeldsicherungen
- + Spundwand für rechtes Ufer

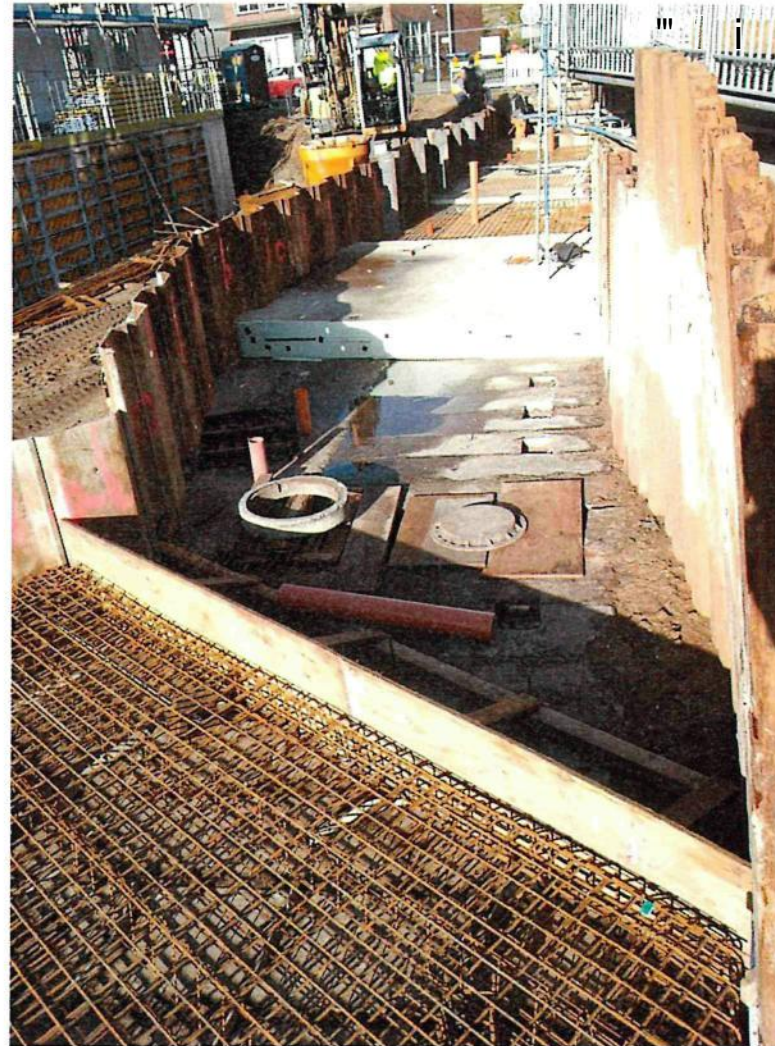
- + Spundwand für rechtes Ufer
- + Sicherung der Spundwand, rückwärtig

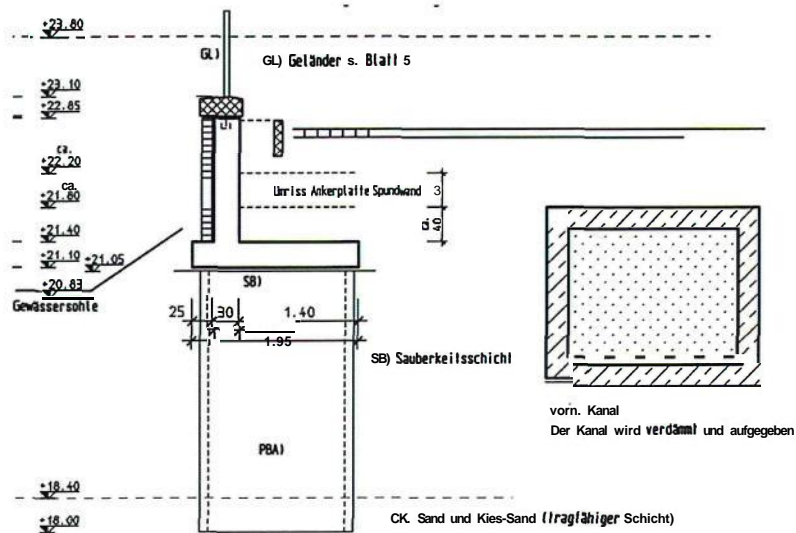
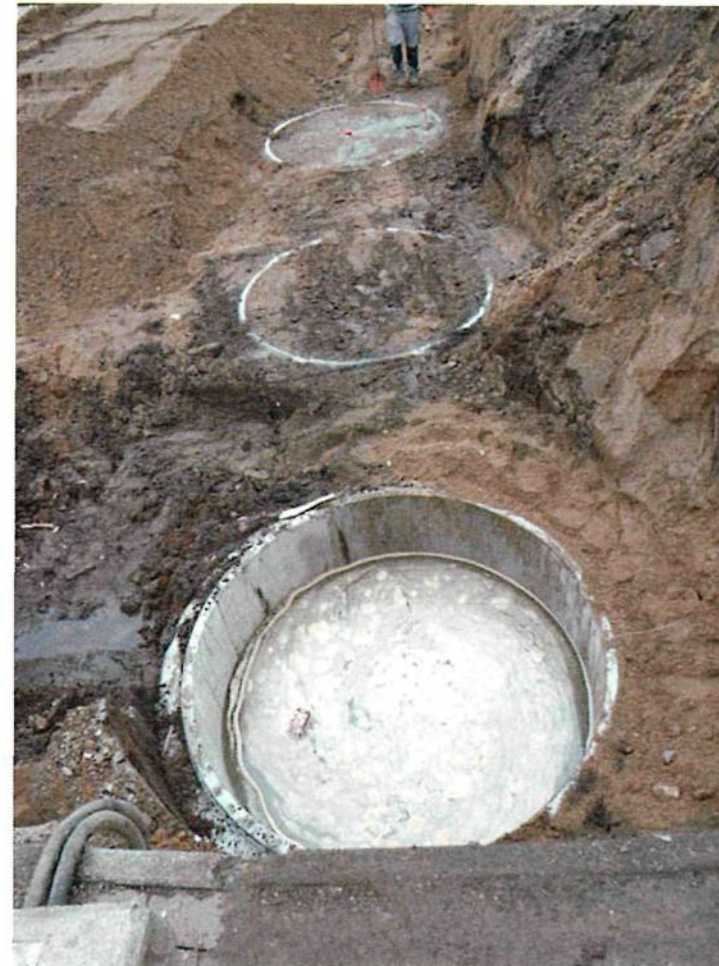
- + „Brunnen Gründungen“ für Stützwand
- + Fundamentplatte für Stützwand

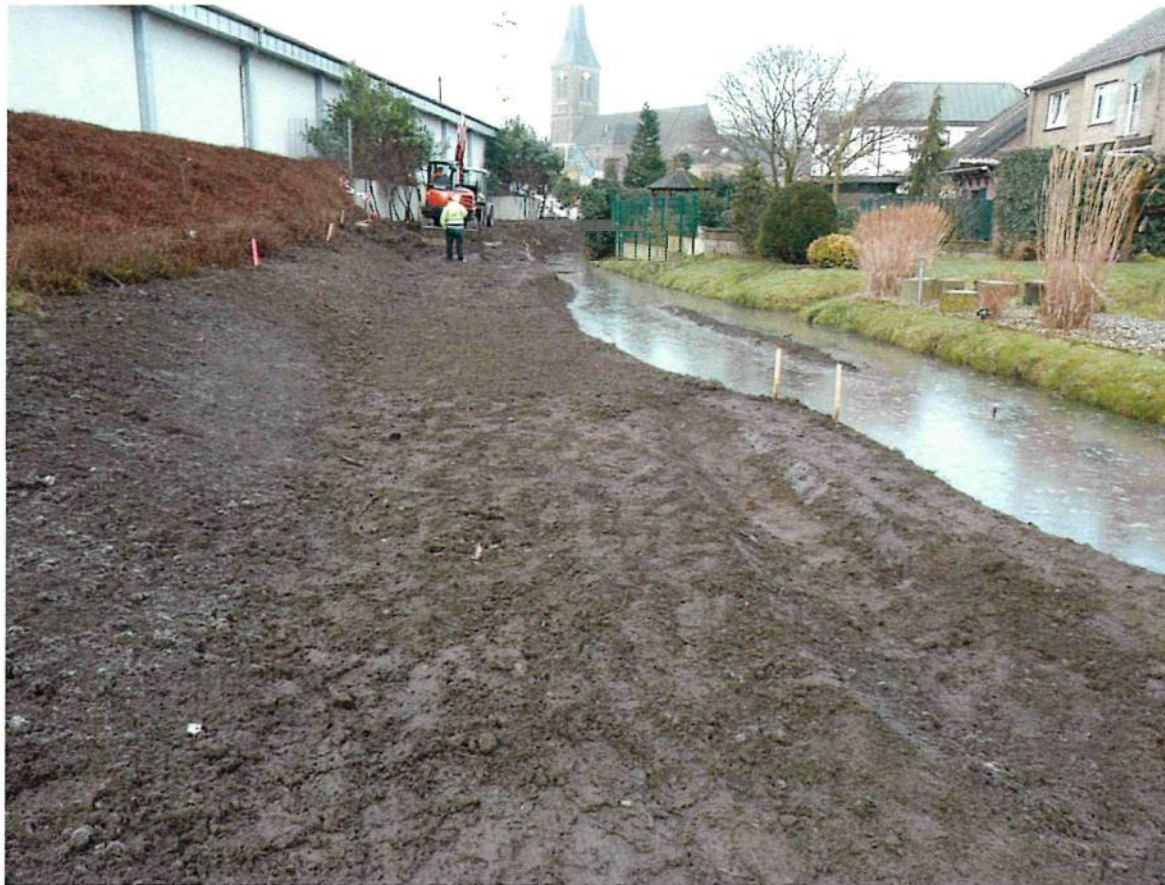
+ Fertigstellung Erdbau östliche Bauflächen

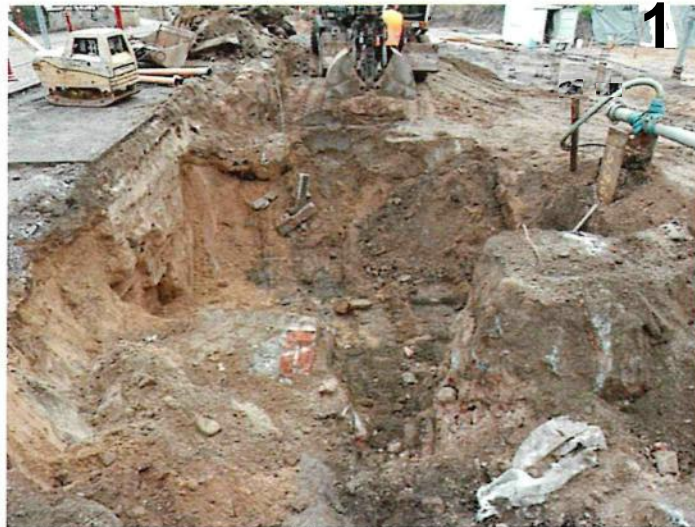
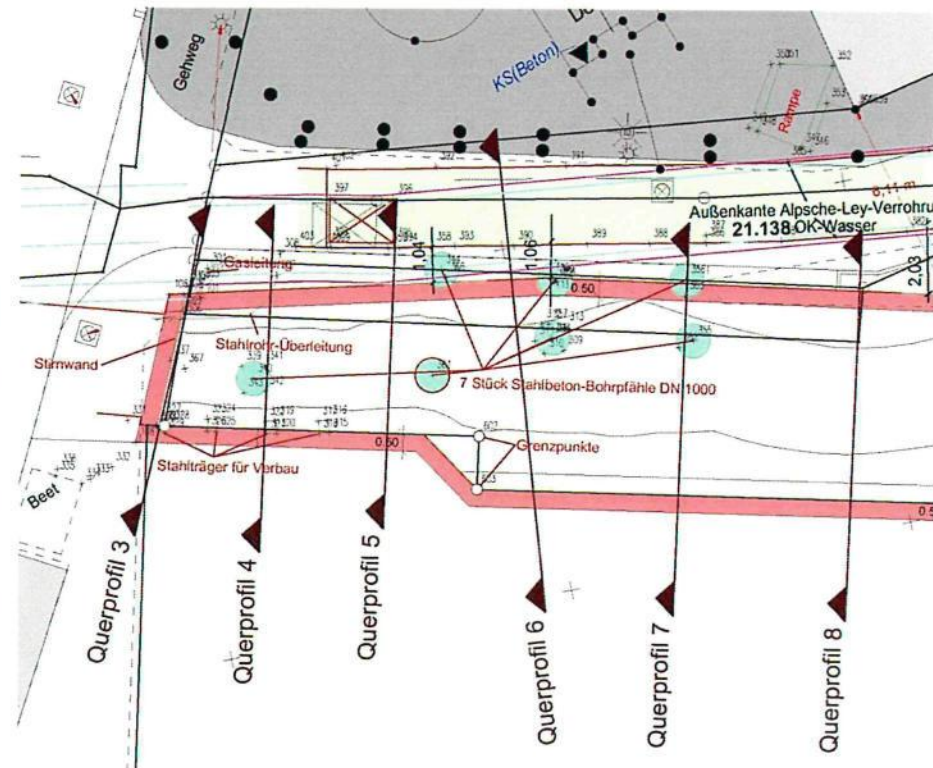
- „Alt- Bohrpfähle“ im Baufeld

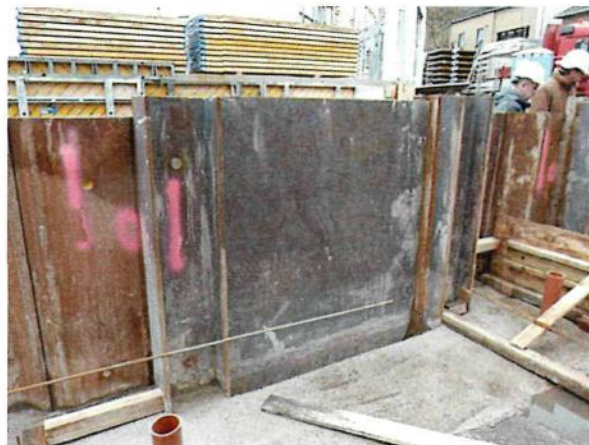
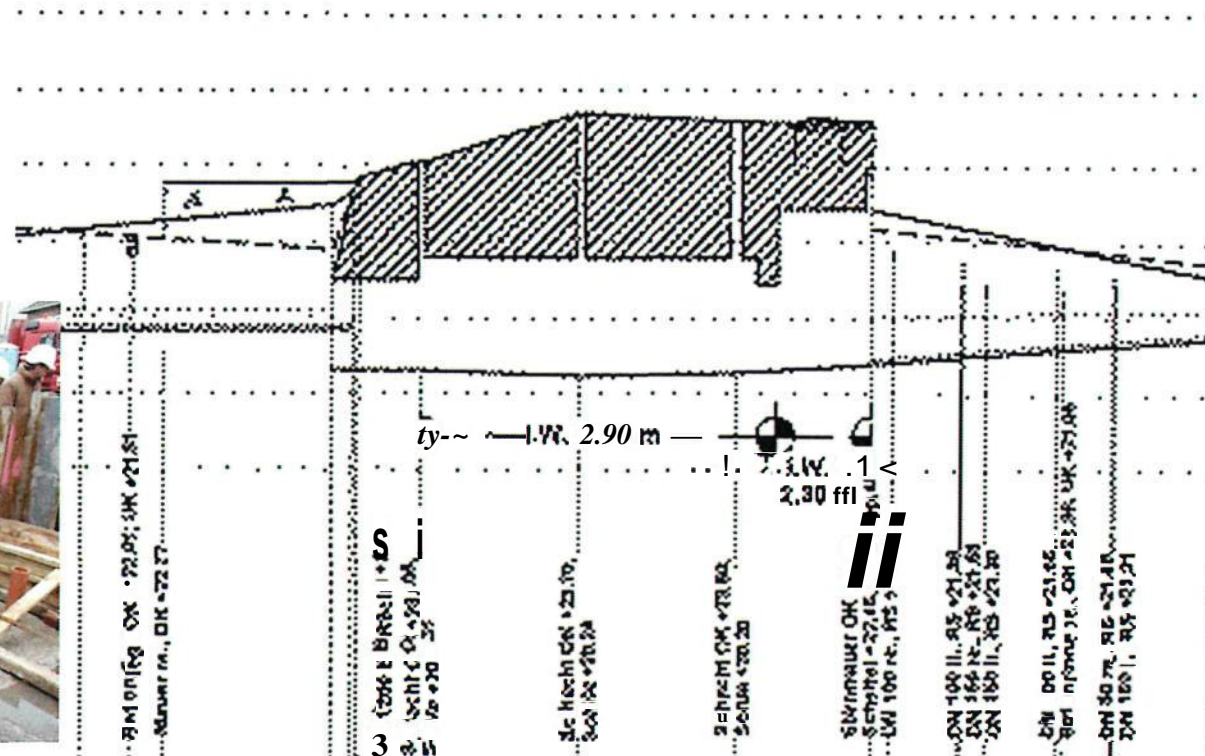
- „Alt- Bohrpfähle“ im Baufeld
- tatsächl. Lage Verrohrung

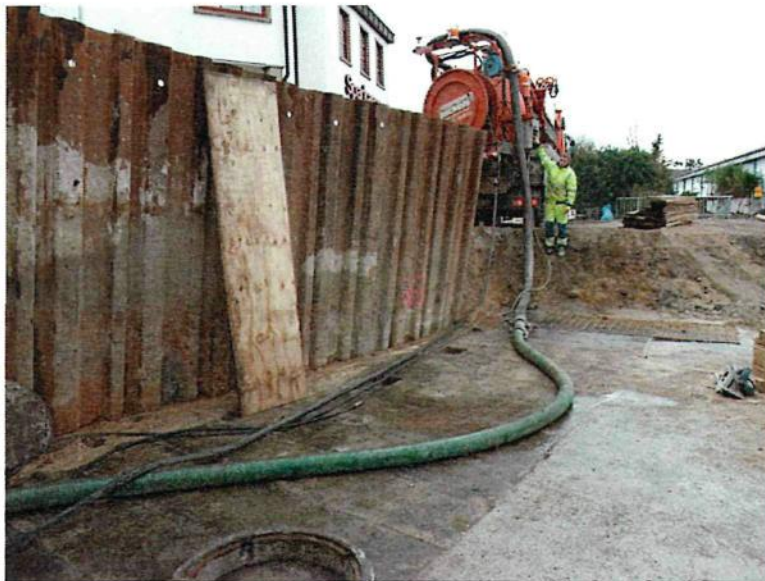
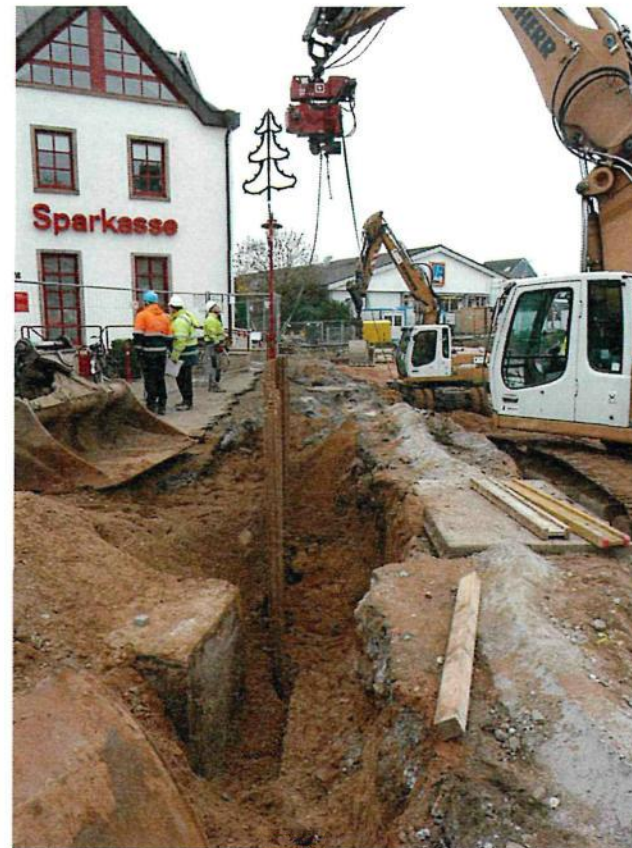
- „Alt- Bohrpfähle“ im Baufeld
- tatsächl. Lage Verrohrung
- Prov. Abfangung zu Sparkasse

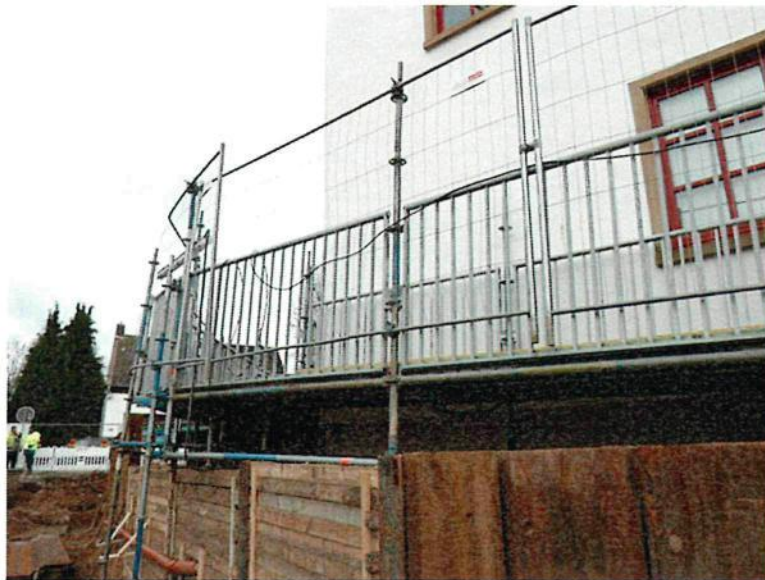
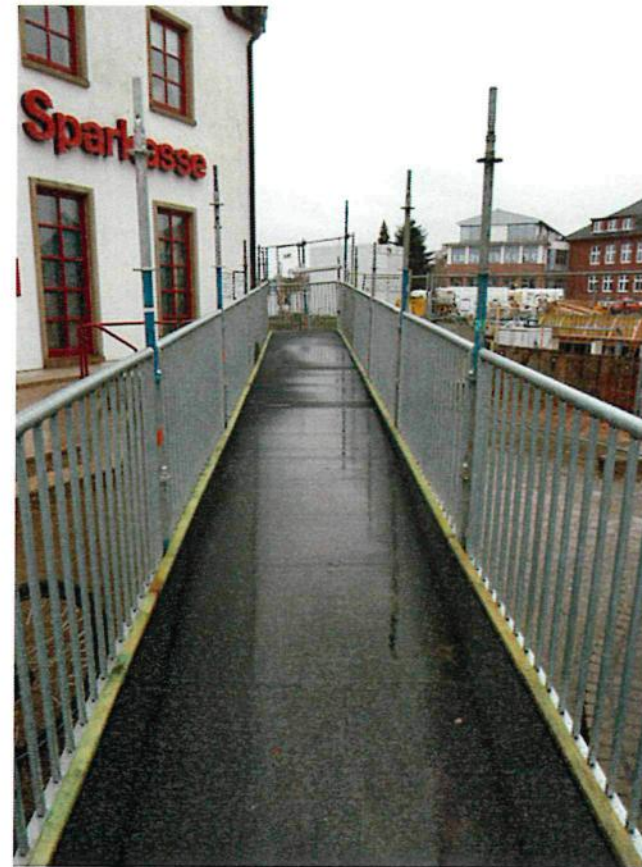
- „Alt- Bohrpfähle“ im Baufeld
- tatsächl. Lage Verrohrung
- Prov. Abfangung zu Sparkasse
- **Sicherung Zugang Sparkasse**

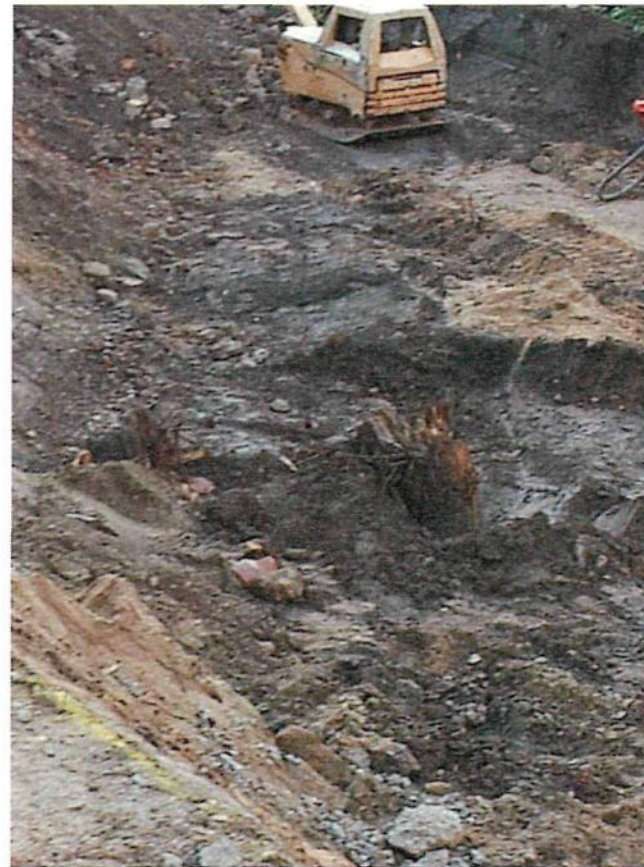
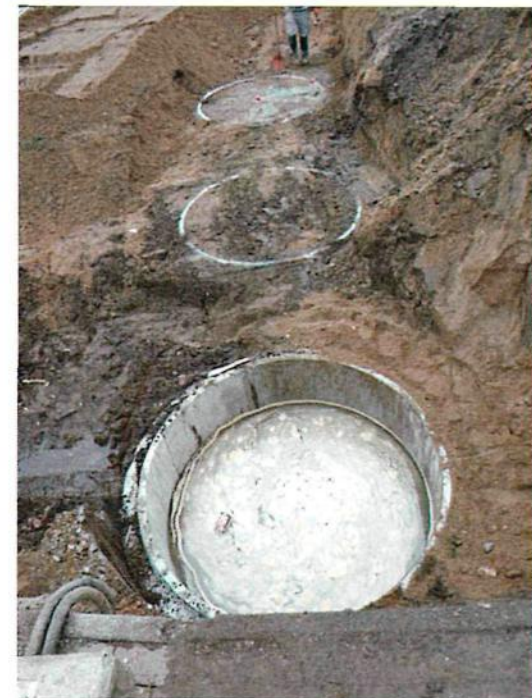
- „Alt- Bohrpfähle“ im Baufeld
- tatsächl. Lage Verrohrung
- Prov. Abfangung zu Sparkasse
- Sicherung Zugang Sparkasse
- **lokaler Baugrund instabil**

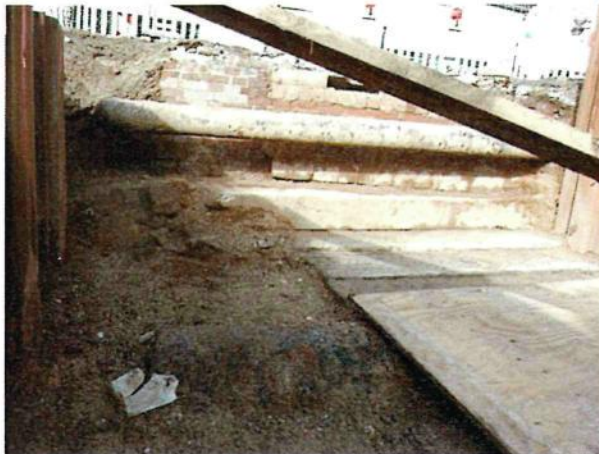
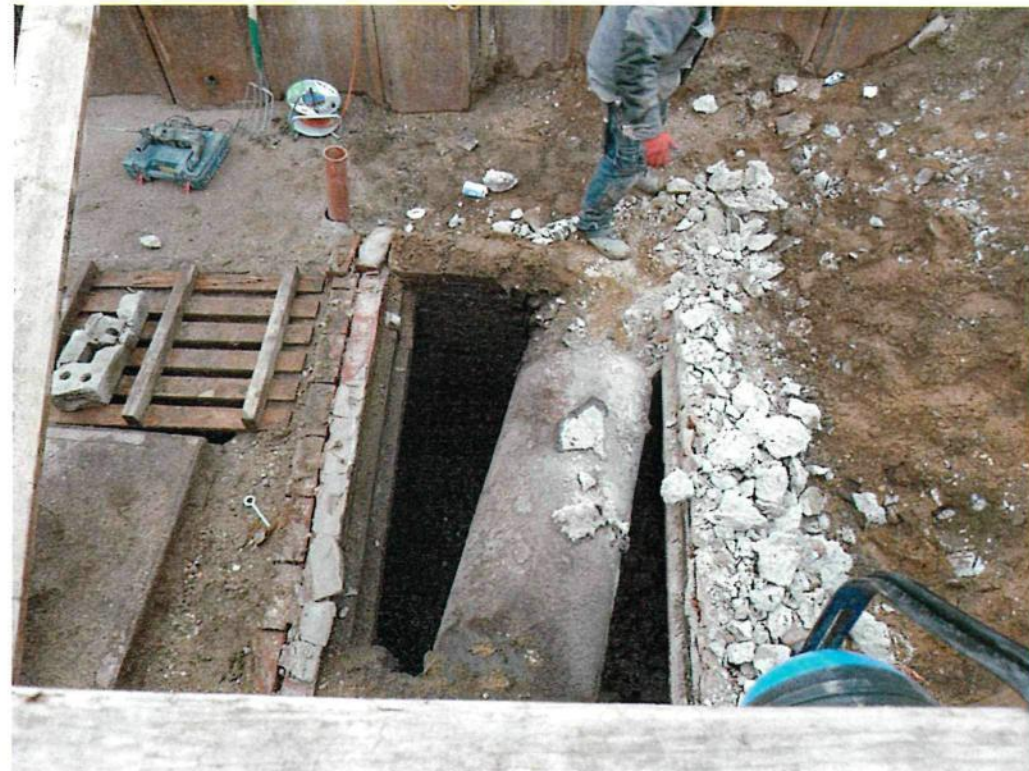
- „Alt- Bohrpfähle“ im Baufeld
- tatsächl. Lage Verrohrung
- Prov. Abfangung zu Sparkasse
- Sicherung Zugang Sparkasse
- lokaler Baugrund instabil
- **Mehrfache Umstellung Bauablauf**
- **Lage Leitungen / Abdeckungen etc.**

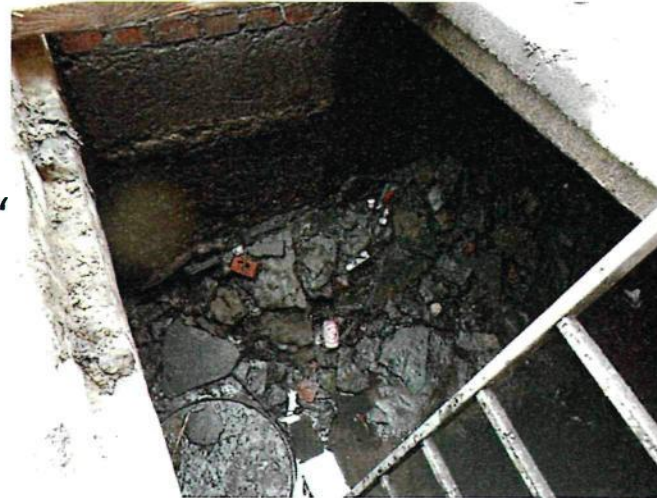
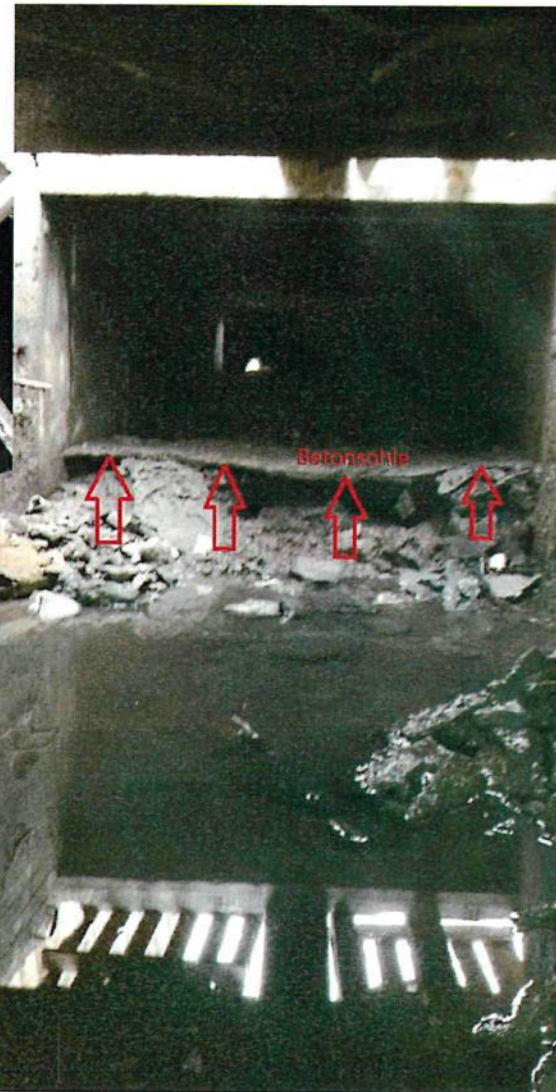
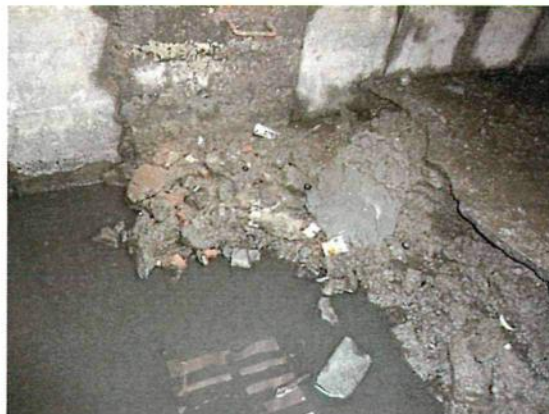
- „Alt- Bohrpfähle“ im Baufeld
- tatsächl. Lage Verrohrung
- Prov. Abfangung zu Sparkasse
- Sicherung Zugang Sparkasse
- lokaler Baugrund instabil
- Mehrfache Umstellung Bauablauf
- Lage Leitungen /Abdeckungen etc.
- **Schlechter Zustand innerhalb heutiger Verrohrung (Bauschutt / Beton / etc.)**

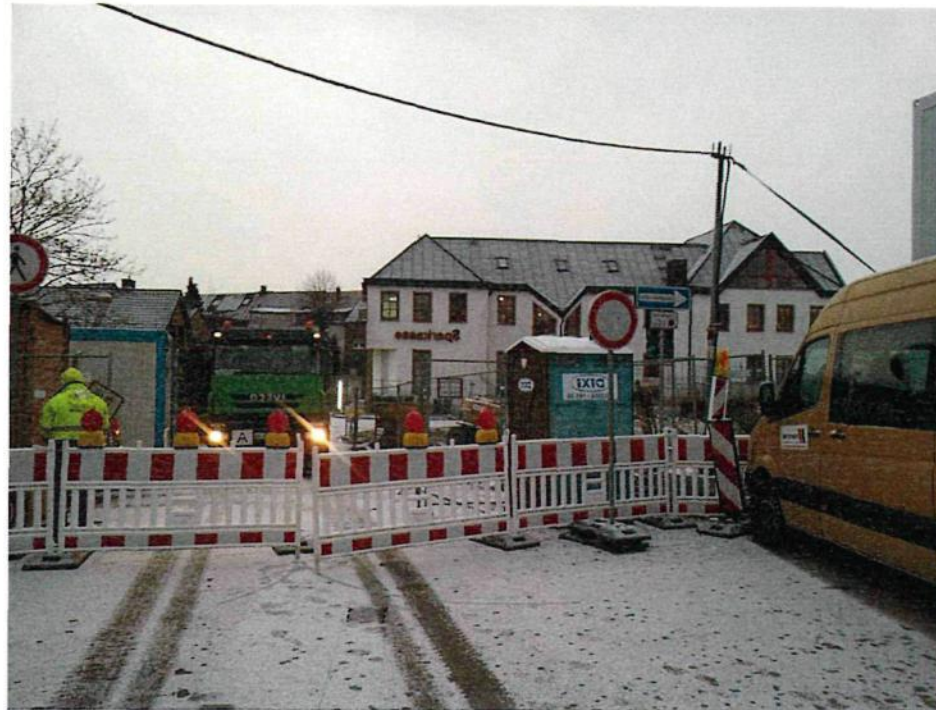
- „Alt- Bohrpfähle“ im Baufeld
- tatsächl. Lage Verrohrung
- Prov. Abfangung zu Sparkasse
- Sicherung Zugang Sparkasse
- lokaler Baugrund instabil
- Mehrfache Umstellung Bauablauf
- Lage Leitungen /Abdeckungen etc.
- Schlechter Zustand innerhalb heutiger Verrohrung (Bauschutt / Beton / etc.)
- Witterung „Winter“ 2015

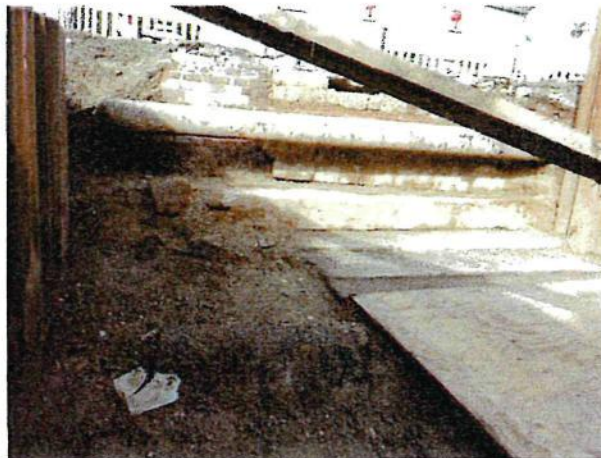
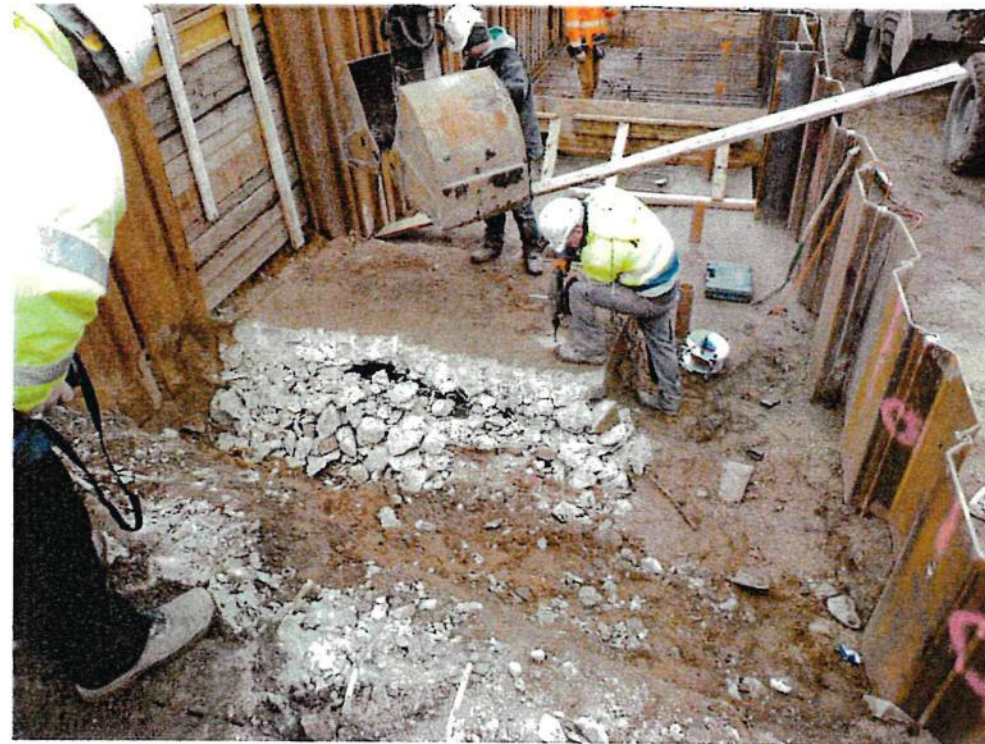
- „Alt- Bohrpfähle“ im Baufeld
- tatsächl. Lage Verrohrung
- Prov. Abfangung zu Sparkasse
- Sicherung Zugang Sparkasse
- lokaler Baugrund instabil
- **Mehrfache Umstellung Bauablauf**
- **Lage Leitungen / Abdeckungen etc.**
