**Bebauungsplan:
„Alpen Nr. 74 „Burgstraße“
1. vereinfachte Änderung“**

FACHBEITRAG ZUR ARTENSCHUTZPRÜFUNG

April 2024

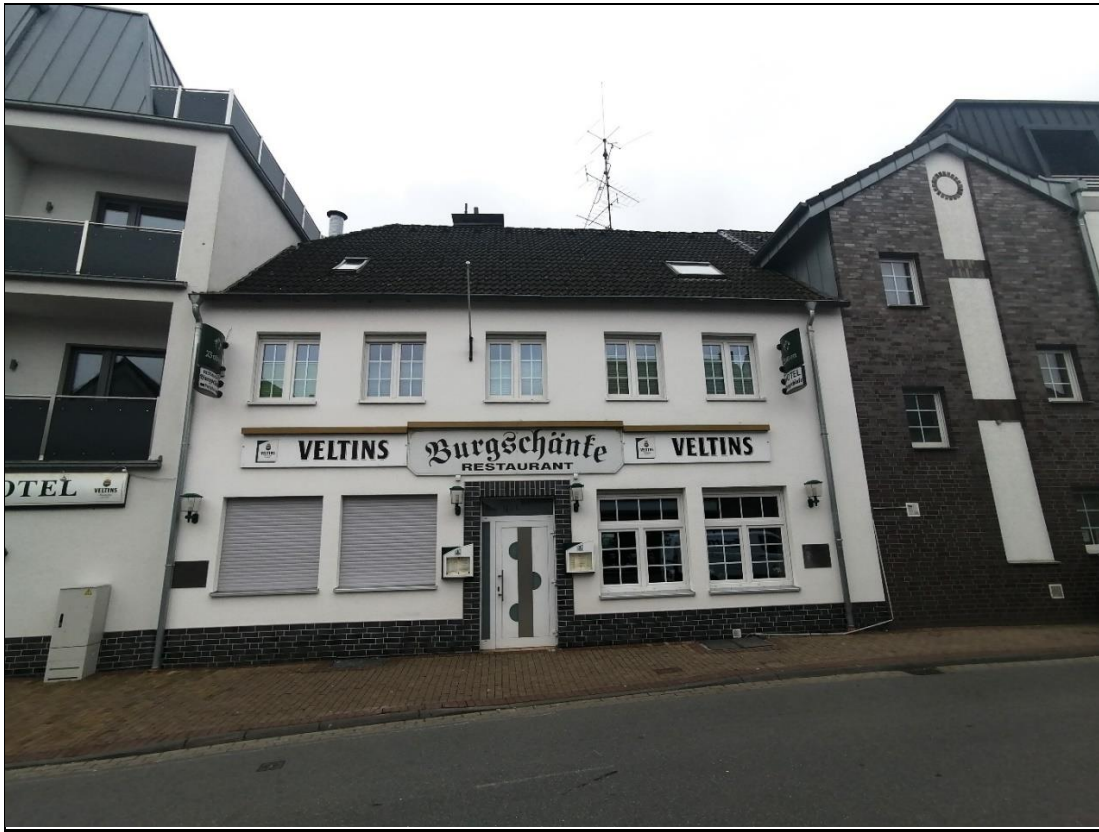
Bild 1: Ansicht des Vorhabengebäudes von der Burgstraße (eigene Aufnahme, 04.03.2024)

Während an der Hausfront zur Burgstraße (s. Bild 1) keine Hinweise auf von Vögeln jemals genutzte Unterschlupfmöglichkeiten gefunden wurden (dichte Dachkanten, geschlossenes Mauerwerk), ergaben sich an den Wänden der südlichen Gebäudeteile mehrere Bereiche mit vormals genutzten Quartieren:

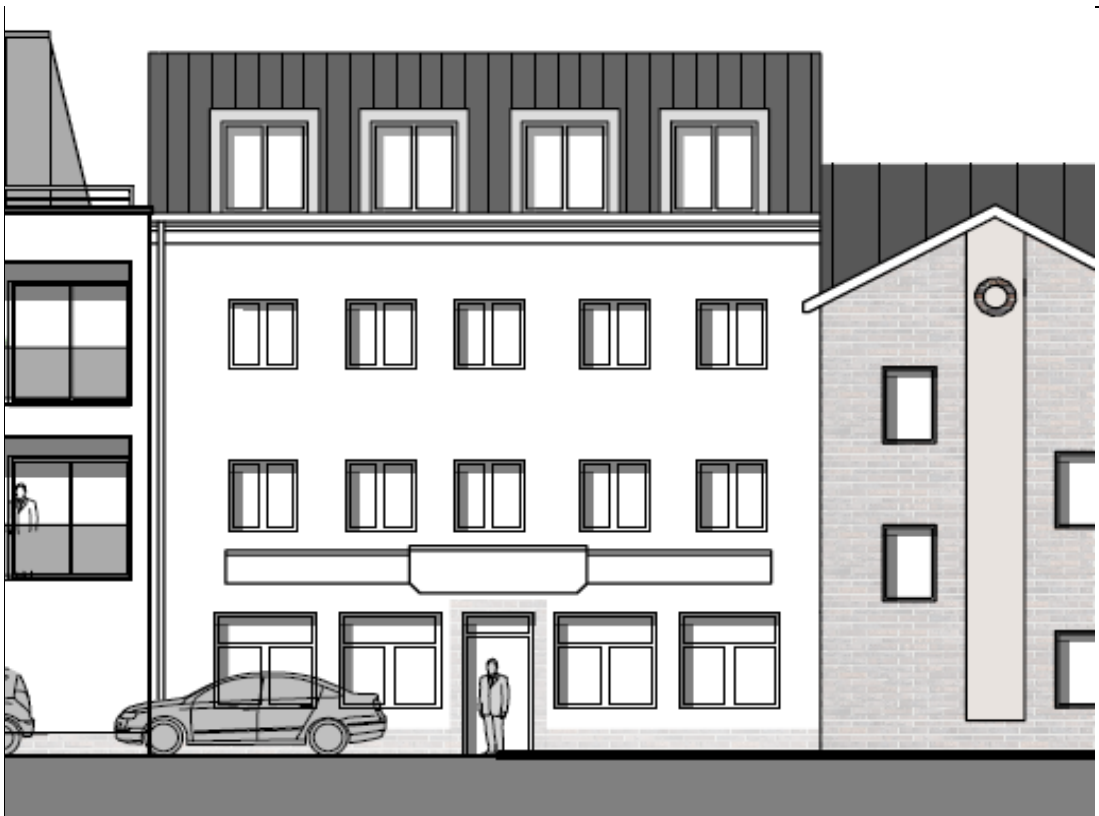
Abb. 3: Geplante Ansicht des Vorhabengebäudes von der Burgstraße (Planausschnitt, Architekt Dipl. Ing. Pierre Wettels, 01.08.2023)

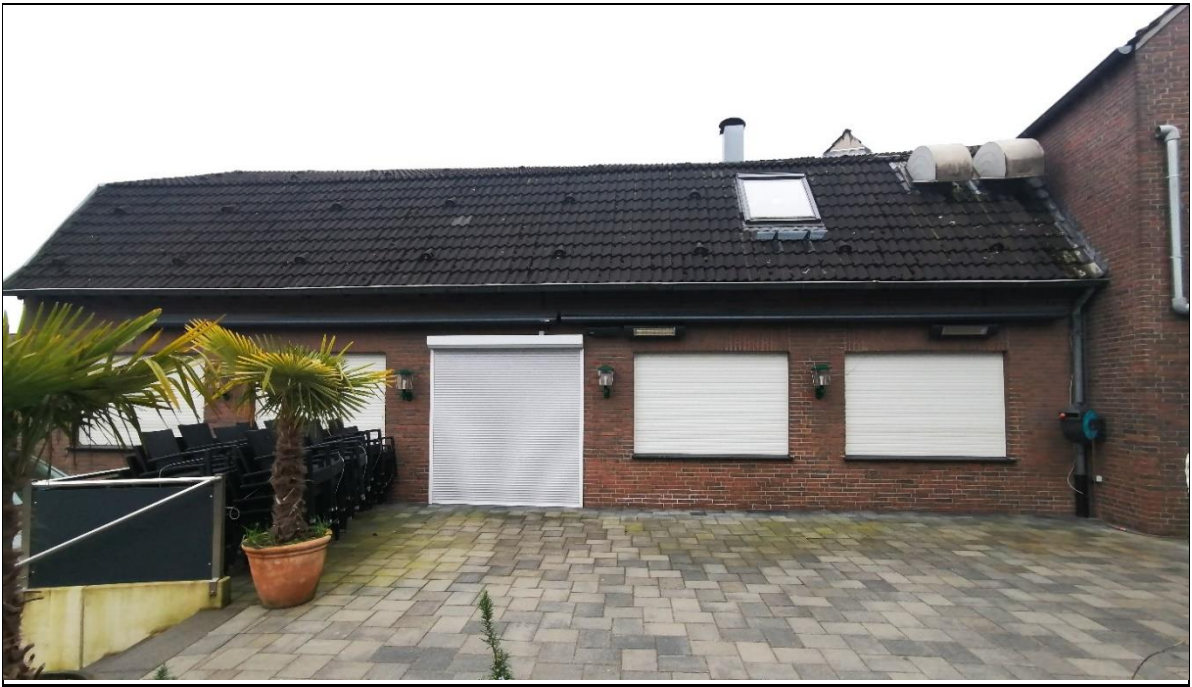
Bild 2: Ansicht östliche Seite des rückwärtigen Vorhabengebäudes von der Haagstraße (eigene Aufnahme, 04.03.2024)

Unter der Dachkante der östlichen Seite des rückwärtigen Anbaus (s. Bilder 2 u. 11) sind sowohl einzelne noch fast vollständige als auch anhaftende Reste ehemaliger Nester der **Mehlschwalbe** (*Delichon urbica*) zu erkennen (s. Bilder 13 bis 18). Die Nester wurden sowohl vor als auch auf die Oberkante des Mauerwerks geheftet. Um eine Verschmutzung der angebauten Markisen zu verhindern sind unter den Schwalbennestern Kotbretter angebracht worden.

Im Umfeld des Gebäudes sind vor Beginn der Bruttätigkeit 6 handelsübliche Mehlschwalbenkästen vor Beginn der Baumaßnahmen anzubringen (zwei Nistkästen für einen der drei noch gut erhaltenen Brutplätze; das Verhältnis von 2:1 ergibt sich aus MULNV [2021]); hierbei sollten drei Doppelnisthilfen verwendet werden. Die Nistkästen sind dauerhaft zu erhalten (jährliche Reinigung nach der Brutzeit, Ersatz wenn der Nistkasten zu Bruch geht). Für die Anbringung der Nistkästen ist die Südseite Gebäude Wallstraße 2 (Flst. 392, Flur 4, Gem. Alpen, s. Bild 20) vorgesehen. Das Grundstück befindet sich im Eigentum des Antragstellers bzw. im Familienbesitz, so dass die Nisthilfen jederzeit angebracht werden können). Die Nisthilfen können auch nach fertig gestelltem Umbau unter der Dachkante des neuen Gebäudes angebracht werden.

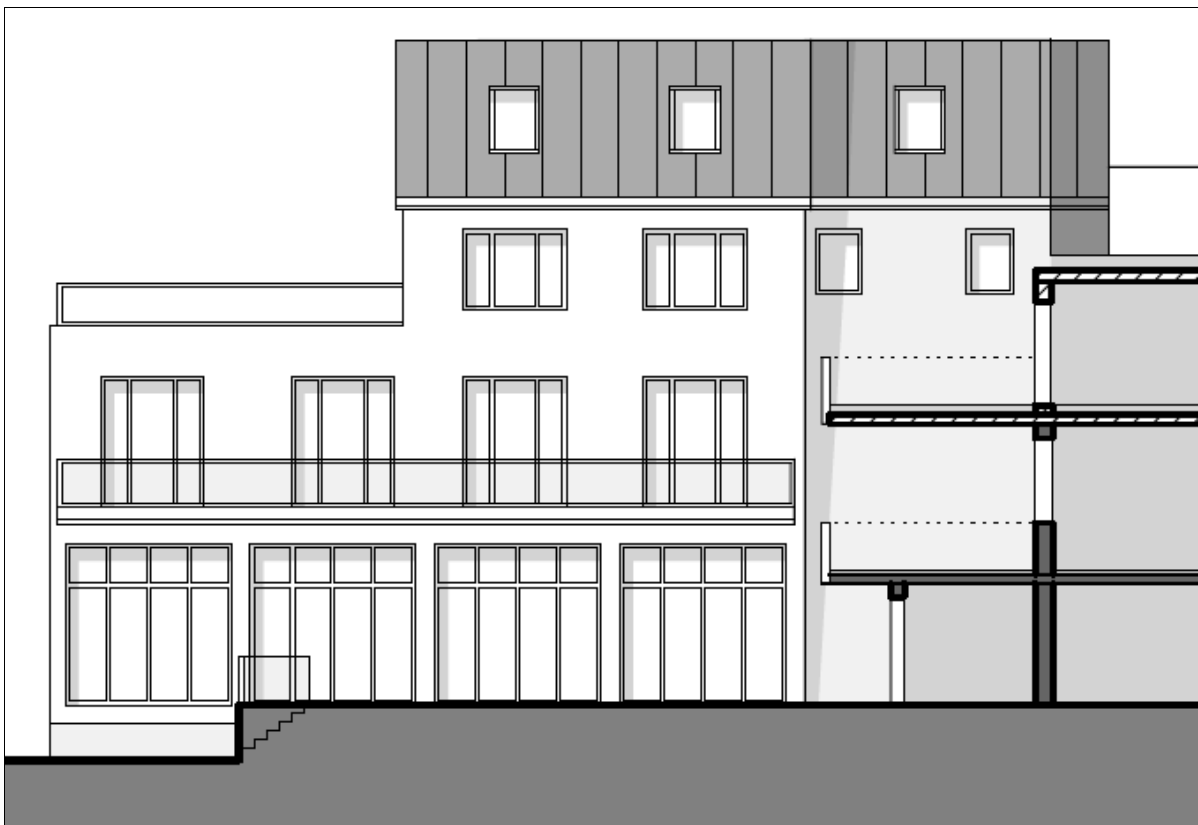
Abb. 4: Geplante Ansicht des Vorhabengebäudes von der Haagstraße (Planausschnitt, Architekt Dipl. Ing. Pierre Wettels, 01.08.2023)

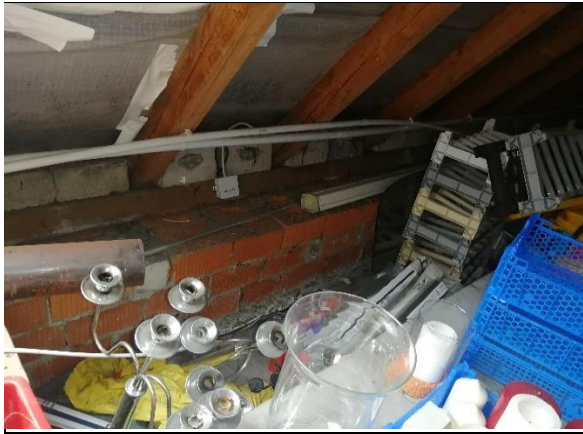
Bild 7: Der Abstellraum neben der Kegelbahn ist zur östlichen Dachkante dicht geschlossen.
(eigene Aufnahme, 04.03.2024)

Ein Eindringen von Vögeln in die Gebäudeinnenräume, wie z.B. den Dachboden mit der eingebauten Kegelbahn, ließ sich nicht feststellen. Die Dachkante am Abstellraum neben der Kegelbahn ist nach Innen hin gut abgedichtet (s. Bild 7), sodass zwischen Hauswand und der der Wand vorgesetzten Verblendung mit Ziegeln nur ein kleiner Drempel als potenzieller Nistplatz übrigbleibt.

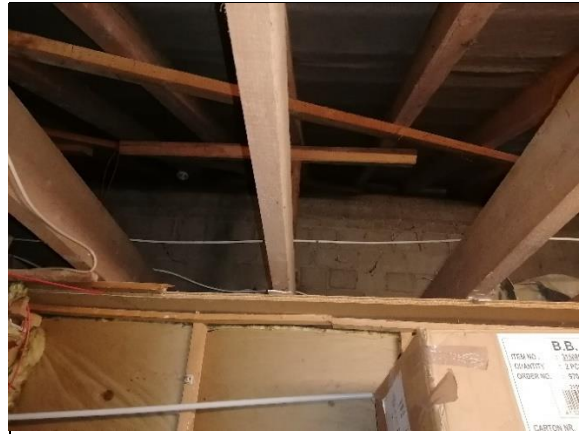
Bild 8: Das Pultdach ist auch an der westlichen Seite gut abgedichtet. Hier die Sicht vom Abstellraum über den Verbau der Kegelbahn.
(eigene Aufnahme, 04.03.2024)

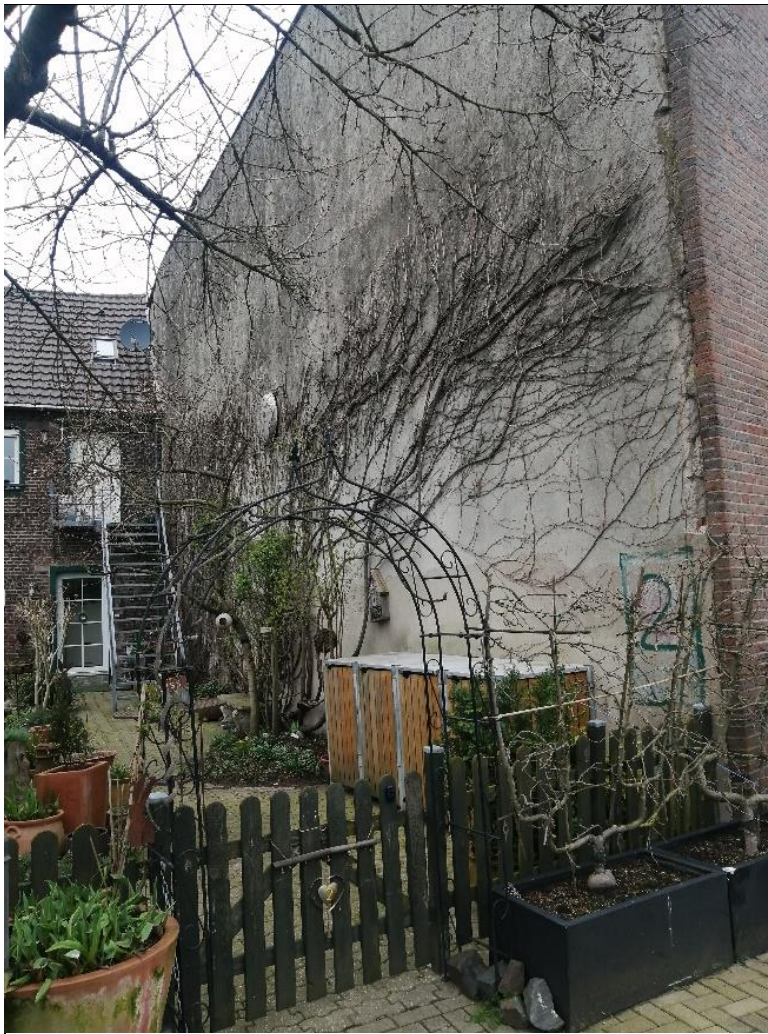
Unversiegelte Grünflächen sind auf der Vorhabenfläche nicht vorhanden. Lediglich die beiden benachbarten Häuser an der westlichen Rückseite, Wallstraße 2 und 4 (s. Abb. auf dem Deckblatt und Luftbild Abb. 2), weisen kleinere Hausgärten mit einzelnen Gehölzen auf. Vom Garten des Hauses Wallstraße 2 geht auch die Begrünung der westlichen Hauswand des Vorhabengebäudes aus (s. Bild 9).

Bild 9: Bewachsene Außenwand an der westlichen Seite des südlichen Anbaus.
(eigene Aufnahme, 04.03.2024)

Ausgehend vom Garten des benachbarten Grundstücks (Wallstraße 2) hat sich mit Kletterpflanzen eine Fassadenbegrünung auf der westlichen Außenwand des rückwärtigen Gebäudeteils ausgebreitet (s. Bild 9, Wilder Wein). Bei entsprechender Belaubung zu späteren Jahreszeiten bieten sich somit auch Versteckmöglichkeiten für verschiedene Vogelarten an. An einer Stelle ist noch ein verlassenes Nest der vorjährigen Brutsaison zu sehen (s. Bild 19). Dabei dürfte es sich um das Nest einer **Amsel** (*Turdus merula*) gehandelt haben. Bei entsprechender Belaubung sind auch weitere Vertreter, vor allem der im Siedlungsbereich verbreiteten Vogelarten wie zum Beispiel **Rotkehlchen** (*Erithacus rubecula*) oder **Zaunkönig** (*Troglodytes troglodytes*) zu erwarten.

Darüber hinaus kann es zu Störungen oder zu einem Brutplatzverlust bei nicht planungsrelevanten Brutvogelarten durch das Entfernen der Fassadenbegrünung während der Brutzeit kommen, sodass zur Vermeidung der Verbotstatbestände gem. § 39 BNatSchG (Allgemeiner Artenschutz) hier entsprechende Fristen gemäß den Erläuterungen in Kapitel 8 – Vermeidungsmaßnahmen und CEF-Maßnahmen zu berücksichtigen sind.

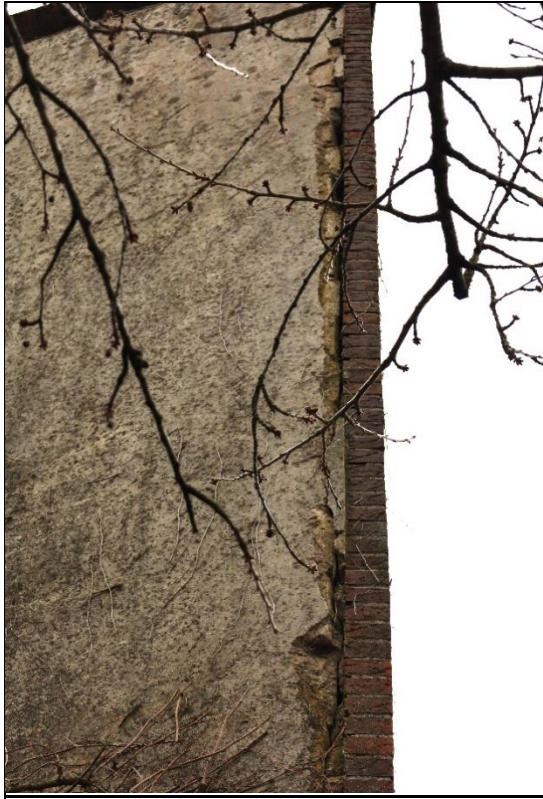
Die Liste des betreffenden Messtischblattquadranten weist mit der **Wasserfledermaus** (*Myotis daubentonii*) und der **Fransenfledermaus** (*Myotis nattereri*) zwei planungsrelevante Säugetierarten auf. Die Wasserfledermaus ist eine typische Waldfledermaus, die in strukturreichen Landschaften mit einem hohen Gewässer- und Waldanteil vorkommt, die Fransenfledermaus lebt bevorzugt in unterholzreichen Laubwäldern mit lückigem Baumbestand; ein Vorkommen dieser beiden Arten im Plangebiet ist sehr unwahrscheinlich. Es ist jedoch damit zu rechnen, dass Gebäude besiedelnde Arten wie die im Siedlungsbereich häufiger auftretenden **Zwergfledermaus** (*Pipistrellus pipistrellus*) und **Breitflügel-Fledermaus** (*Eptesicus serotinus*) im Plangebiet und seiner Umgebung vorkommen. Es wurden aber keine Hinweise gefunden, die einen Einflug in die Dachböden des Gebäudes ermöglichen würden. Abgesehen davon, wären die regelmäßigen Störungen der Innenräume (Abstellraum s. Bilder 4 u. 7, Kegelbahn s. Bild 3) unzutraglich für Unterschlupf suchende Fledermäuse. Lediglich an der südwestlichen Außenkante des Gebäudes sind Spalten erkennbar, welche Raum für Tagesruheplätze bieten könnten (s. Bild 10). Hier befindet sich jedoch ein Baum in unmittelbarer Nähe, welcher den freien Anflug behindert (vgl. auch Abb. 2). Außerdem dürfte noch der Wandbewuchs, zumindest während der Vegetationsperiode, einschränkende Wirkung haben, da er Prädatoren Zugang verschaffen könnte. Es ist jedoch nicht gänzlich auszuschließen, dass einzelne Individuen Quartiersplätze im Gebäude sporadisch aufsuchen.

Bild 10: Mauerspalten an der südwestlichen Gebäudecke (eigene Aufnahme, 04.03.2024)

Da nicht ganz auszuschließen ist, dass die Mauerspalten an der südwestlichen Gebäudeecke gelegentlich als Tagesversteck für **Fledermäuse** dienen könnten, sind diese möglichst unmittelbar vor Abbruch durch einen Artexperten auf einen möglichen Besatz hin zu kontrollieren. Ggf. vorgefundene Einzeltiere sind (sofern fachlich vertretbar) in ein geeignetes Ersatzquartier umzusetzen. Sollten Fledermausquartiere festgestellt werden, so sind darüber hinaus artspezifische Ersatzquartiere in Anlehnung an MULNV (2021) im räumlichen Zusammenhang anzubringen. Art und Umfang der Ersatzmaßnahme richten sich nach der Art des festgestellten Quartiers. Die Funktionsfähigkeit der Ersatzmaßnahme (i.d.R. Ersatzkästen) muss fortlaufend gewährleistet werden (Reinigung, Wartung).

Da nicht ganz auszuschließen ist, dass die Mauerspalten an der südwestlichen Gebäudeecke gelegentlich als Tagesversteck für **Fledermäuse** dienen könnten, sind diese möglichst unmittelbar vor Abbruch durch einen Artexperten auf einen möglichen Besatz hin zu kontrollieren. Ggf. vorgefundene Einzeltiere sind (sofern fachlich vertretbar) in ein geeignetes Ersatzquartier umzusetzen. Sollten Fledermausquartiere festgestellt werden, so sind darüber hinaus artspezifische Ersatzquartiere in Anlehnung an MULNV (2021) im räumlichen Zusammenhang anzubringen.

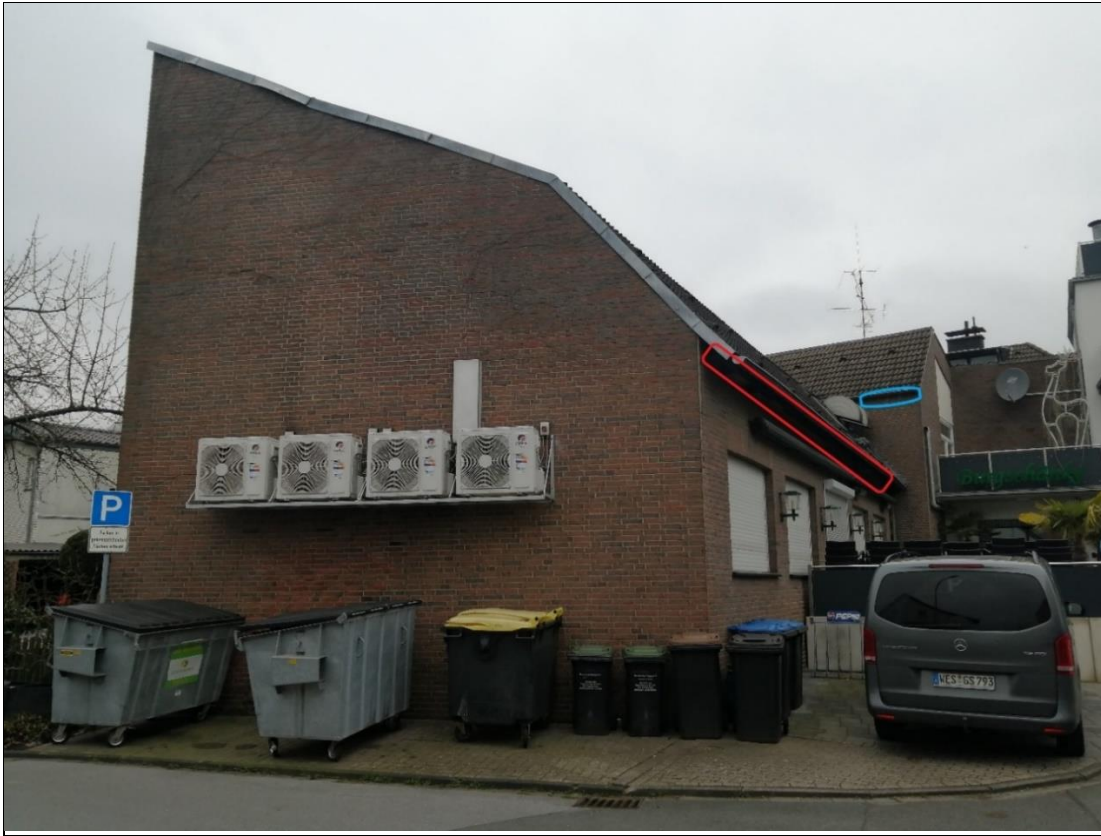
Bild 11: Sicht auf das Gebäude von Südosten. An der rot gekennzeichneten Dachunterkante der Ostseite sind diverse Reste von Mehlschwalbennestern zu sehen. An der blau gekennzeichneten Dachunterkante der Südseite weisen mehrere Schmelzspuren auf Nistplätze hin, die von Mauerseglern oder Haussperlingen genutzt wurden (vgl. Bild 12). (eigene Aufnahme, 04.03.2024)

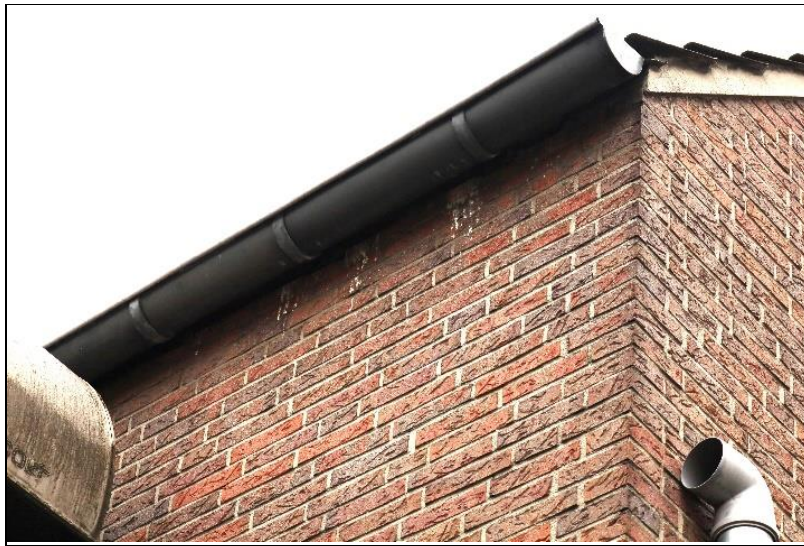
Bild 12: Schmelzspuren an der rückwärtigen Hauswand des höheren Gebäudeteils (eigene Aufnahmen, 04.03.2024)

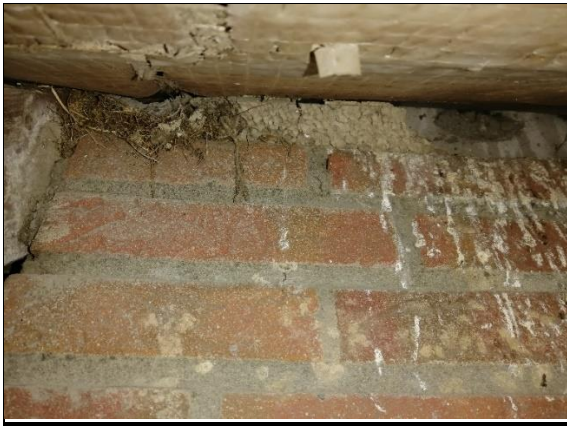
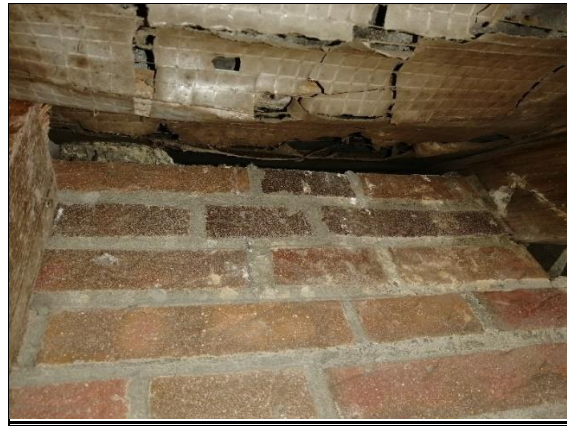
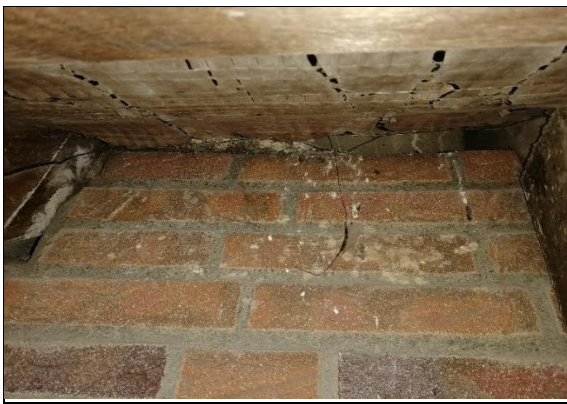
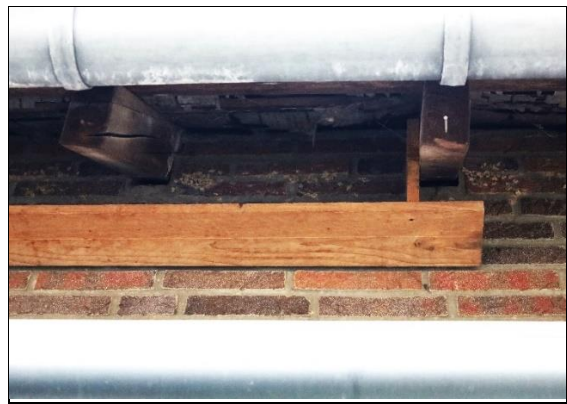
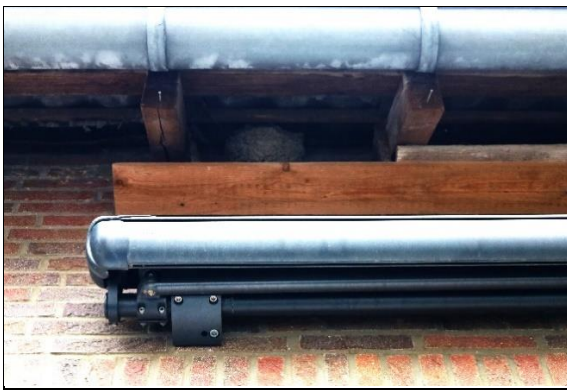
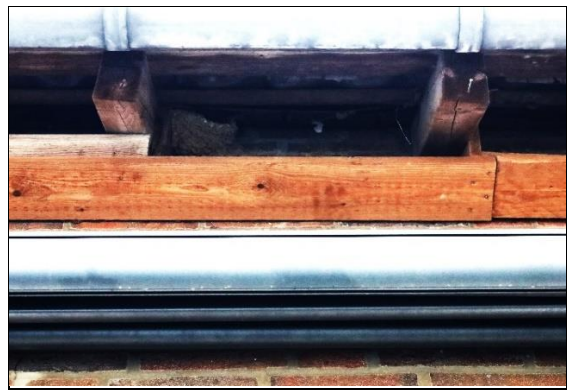
Das an einer Stelle über die Mauerkante herabhängende Nistmaterial in der Mehlschwalbenkolonie (s. Bild 13) könnte auch von einem **Haussperling** (*Passer domesticus*) eingetragen worden sein. Weitere Möglichkeiten für diese Art bieten sich offenbar an der höher gelegenen südlichen Dachkante der Gebäuderückseite (s. Bilder 11 u. 12). Haussperlinge sind Standvögel und können schon ab Mitte März mit dem Brutverhalten beginnen. Die an der Wand erkennbaren Schmelzspuren können teilweise aber auch **Mauerseglern** (*Apus apus*) zugeordnet werden. Mit der Rückkehr von Mauerseglern aus ihren Winterquartieren in Afrika kann ab Anfang Mai gerechnet werden. Sie suchen in der Regel höher gelegene Hohlräume in Gebäudewänden und unter Dachkanten zur Anlage ihrer Nester auf. Im August ist bereits wieder mit dem Rückflug in die Überwinterungsgebiete zu rechnen.

Bild 13 - 18: Teilweise noch komplett vorhandene Nester von Mehlschwalben unter dem Dachüberstand an der östlichen Seite des rückwärtigen Gebäudeteils. (eigene Aufnahmen, 04.03.2024)

Der Gebäudeabbruch ist vor Aufnahme der Bruttätigkeit (ab Anfang Mai) durchzuführen. Alternativ ist ein Eingriff in das Gebäude nur mit Ökologischer Baubegleitung (ÖBB) durch erfahrenes Fachpersonal möglich. Sollte eine Bruttätigkeit festgestellt werden, so dürfen keine Veränderungen am Gebäude vorgenommen werden, bis die Jungvögel das Nest verlassen haben.

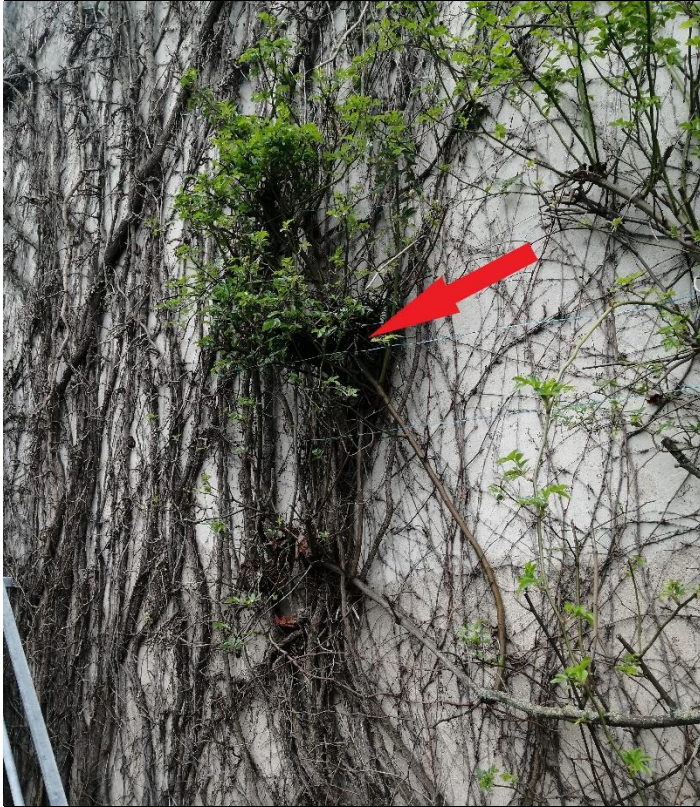
Bild 19: Altes Vogelnest an der westlichen Seite des rückwärtigen Gebäudeteils
(eigene Aufnahmen, 04.03.2024)

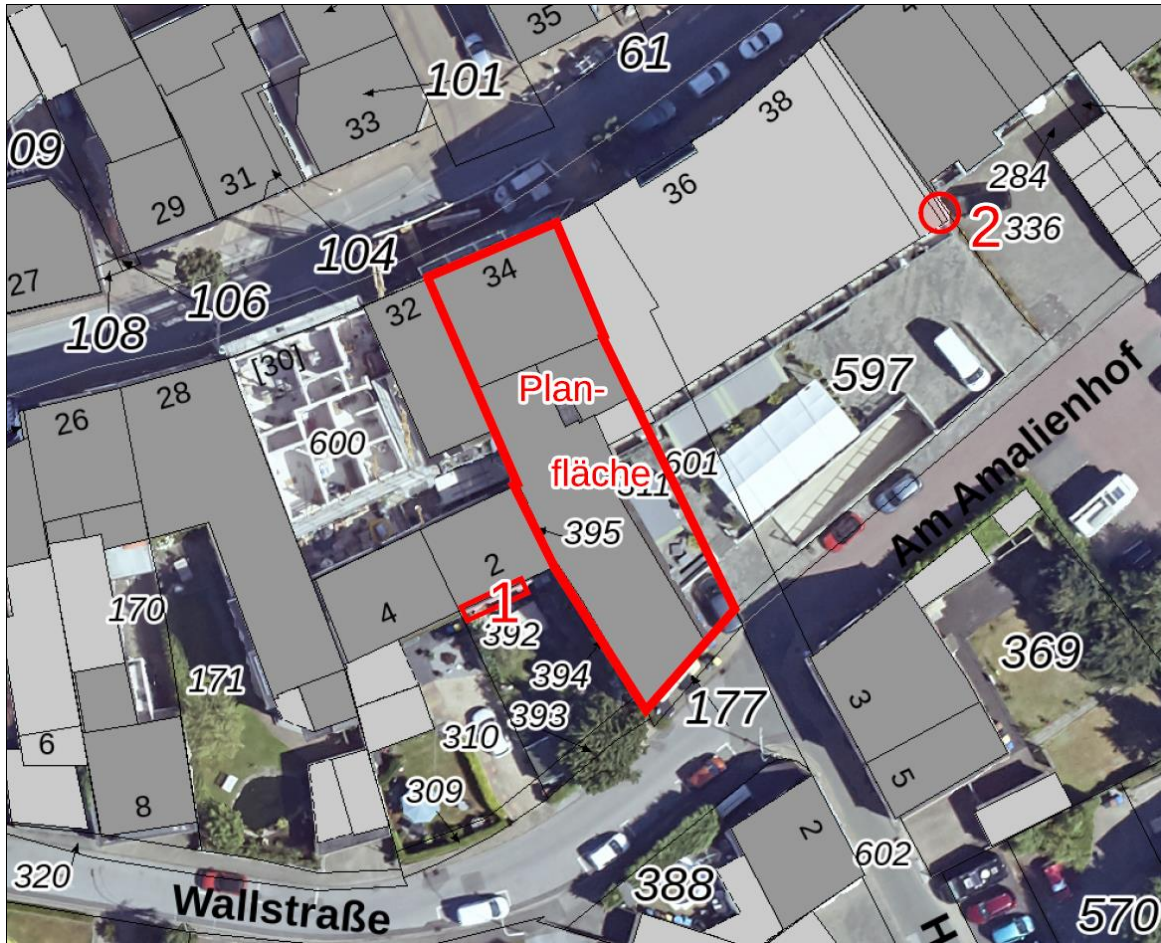
Abb. 6: Möglichkeiten für die Anbringung der Nisthilfen für Mehlschwalben und Haussperlinge am Gebäude Wallstraße 2 (1) und für Mauersegler an der Seite von Gebäude Burgstraße 36/38 (2).
(Luftbildvorlage TIM-online 2.0, 26.03.2024)

Von dem Auftraggeber wurden mehrere Positionen an benachbarten Gebäuden, die sich in seinem Eigentum bzw. Familienbesitz befinden, für die Anbringung der Ersatznistkästen vorgeschlagen. Abschließend wurden die beiden auf der Karte der Abb. 6 markierten Stellen als geeignete Lösungen bewertet. An der Südfront des Hauses Wallstraße 2 (Flst. 392, Flur 4, Gem. Alpen) ergeben sich Möglichkeiten, welche für Mehlschwalben und Haussperlinge geeignet sind (Bild 20). Für Mauersegler bietet sich die östliche Hotelseite an (Flst. 597, Flur 4, Gem. Alpen, Bild 21); hier wäre als Alternative zur Wallstraße 2 auch die Anbringung der Nisthilfen für den Haussperling möglich.

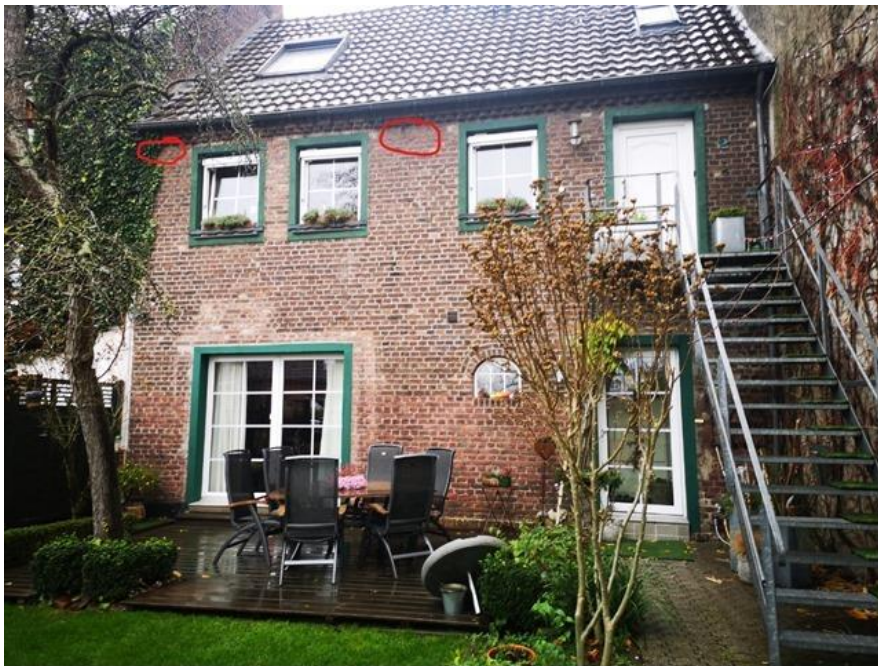
Bild 20: Die roten Markierungen zeigen die Möglichkeiten für die Anbringung der Nisthilfen für Mehlschwalben und Haussperlinge an der Südseite von Gebäude Wallstraße 2.
(Aufnahme Architekturbüro Pierre Wetels)

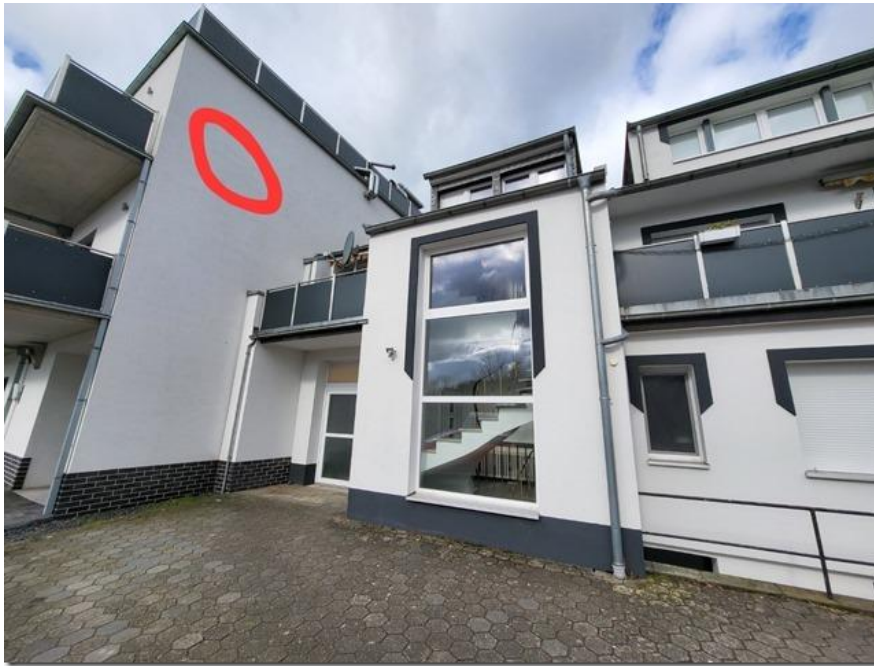
Bild 21: Möglichkeiten für die Anbringung der Nisthilfen für Mauersegler an der östlichen Seite von Gebäude Burgstraße 36/38. (Aufnahme Architekturbüro Pierre Wetzels)

Im Umfeld des Gebäudes sind vor Beginn der Bruttätigkeit 4 handelsübliche Mauerseglerkästen (oder analog entsprechend viele Koloniekästen, z.B. 2x2er-Koloniekästen) vor Beginn der Baumaßnahmen anzubringen (zwei Nistkästen für einen Brutplatz; das Verhältnis von 2:1 ergibt sich aus MULNV (2021) für vergleichbare Arten und Maßnahmen). Die Nistkästen sind dauerhaft zu erhalten (jährliche Reinigung nach der Brutzeit, Ersatz wenn der Nistkasten zu Bruch geht). Für die Anbringung der Nistkästen ist die östliche Seite von Gebäude Burgstraße 36/38 (Flst. 597, Flur 4, Gem. Alpen, s. Bild 21) vorgesehen. Die Immobilie befindet sich im Eigentum des Antragstellers, so dass die Nisthilfen jederzeit angebracht werden können.
