# Gebäudeerfassung

Baustellenadresse				Auftraggeber			
Objektname	Großraumturnhalle			Anrede	Herr	<input checked="" type="checkbox"/>	Frau
Straße/Nr.	Fürst Bentheim Str.			öffentl. Hand	Name	Vorname	
PLZ/Ort	46519	Alpen		vertreten durch	Buchmann	Stefan	
Geschossanz.	1			Gebäudetyp			
Wohn-/Nutzfl.				EFH	<input type="checkbox"/>	freistehend	<input type="checkbox"/>
Baujahr	1981			MFH	<input type="checkbox"/>	Doppelhaus	<input type="checkbox"/>
				NWG	<input checked="" type="checkbox"/>	Reihenhaus	<input type="checkbox"/>
Nutzung	Wohnen		<input type="checkbox"/>	Industrie	<input type="checkbox"/>	Sportheim	<input type="checkbox"/>
	Büro/Verwaltung		<input type="checkbox"/>	Schule	<input type="checkbox"/>		
	Gewerbe		<input type="checkbox"/>	Sporthalle	<input checked="" type="checkbox"/>		
Wände							
Fläche	Wandstärke	Baustoff	Bauteilaufbau	Verbesserung			
Wand		KS-Massivwand, Klinker	massive KS-Innenwand Bitumenpapier, Luftschicht, Verblendung	Entfernen der Verblendung, mind. 14 cm Dämmung auf die Außenwand aufbringen, Verblendung der Außenwand durch einen Klinker oder Vorhangfassade. Kosten je nach Ausführung ca. 160 bis 220 Euro/m².

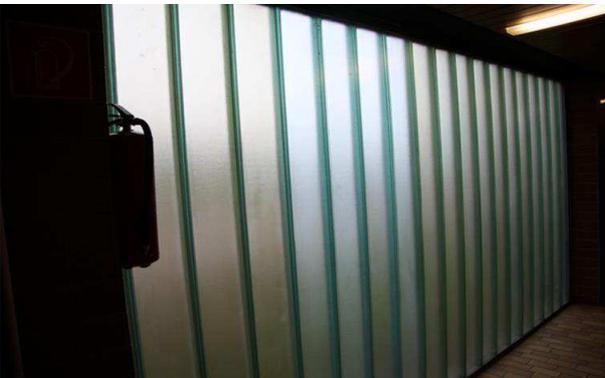
Industrieverglasung durch U-Schalen im Bereich des Foyers

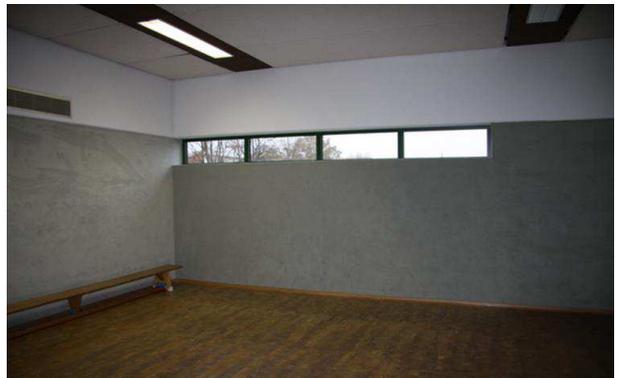
Austausch der Industrieverglasung durch eine aufgemauerte Brüstung mit neuen Oberlichtern

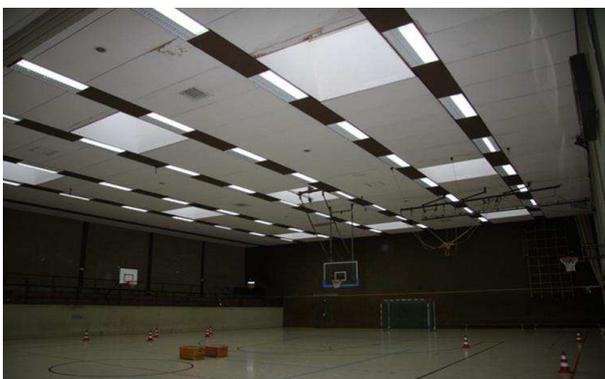
Beleuchtungsanordnung in der Sporthalle

Verbesserung	Erneuerung der Beleuchtungsanlage, evtl neuartige LED-Beleuchtung berücksichtigen. Kosten ca. 55 Euro pro Leuchtmittel. Beleuchtungssteuerung durch Präsenzmelder sicherstellen.												
Bauschäden				Bisherige wärmetechnische Investitionen									
Besondere innere Wärmequellen oder -senken				Geplante wärmetechnische Investitionen

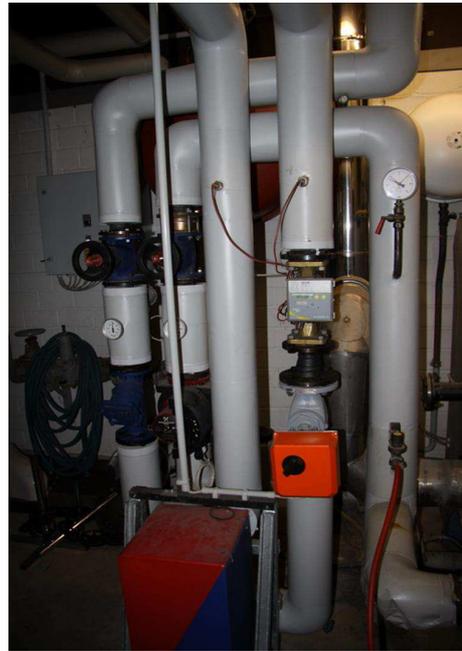
Fernwärmeanschluss

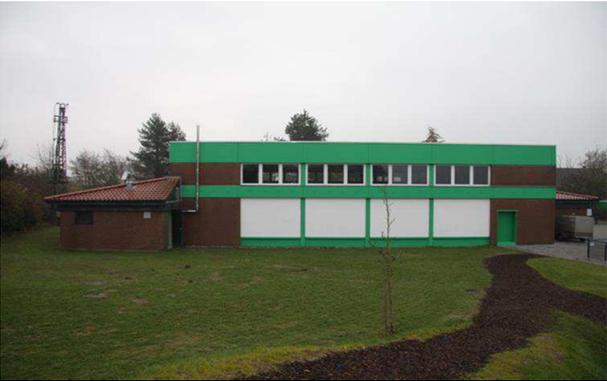
Nord-West Seite mit gedämmten Wandflächen der ehemaligen Glasbausteinfenster.

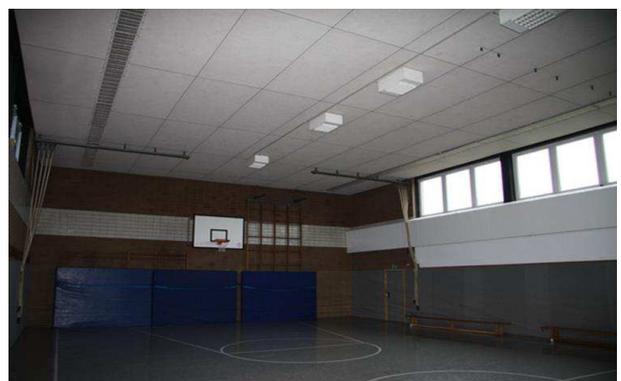
2 Reihen Leuchtstoffbeleuchtung im Fensterbereich. Im mittleren Bereich besteht die Beleuchtung aus Quecksilberdampf-

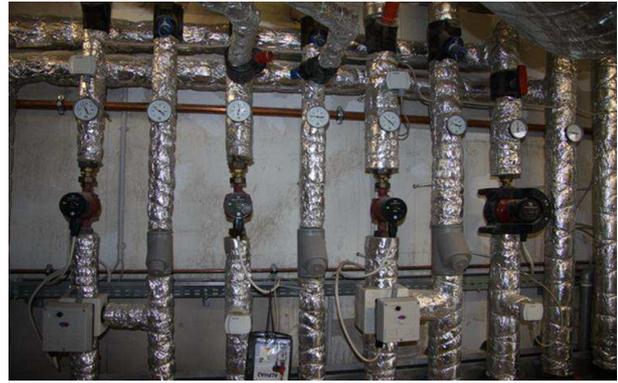
Gut gedämmte Heizungsverteilung mit ungedämmten Hocheffizienzpumpen.

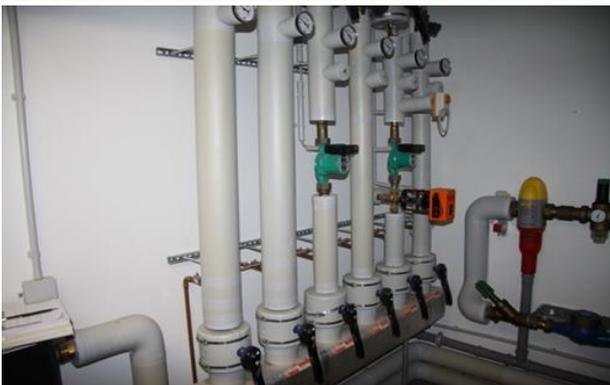
Gut gedämmte Heizungsverteilung mit ungedämmten Umwälzpumpen

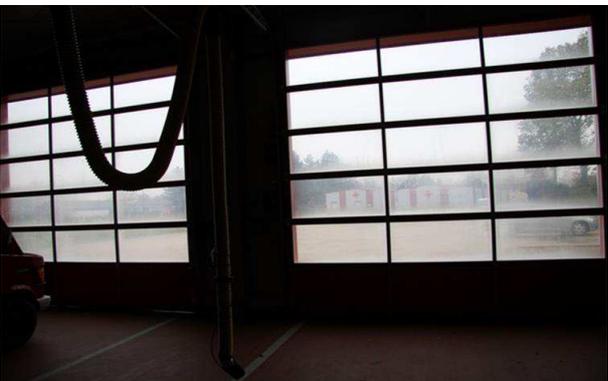
Hallenrolltore mit "blinden Scheiben"

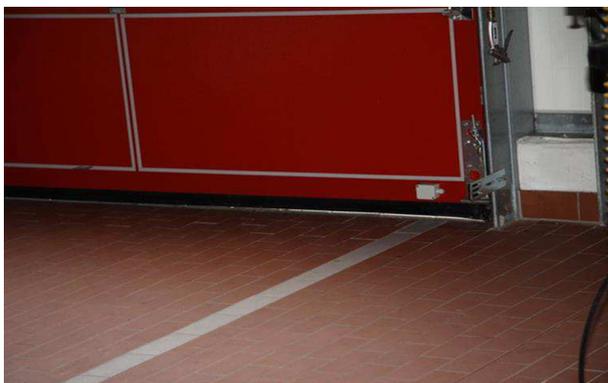
Nicht dicht schließende Hallenrolltore

Rolltor mit einem schlechten U-Wert von 4,31 W/m²K

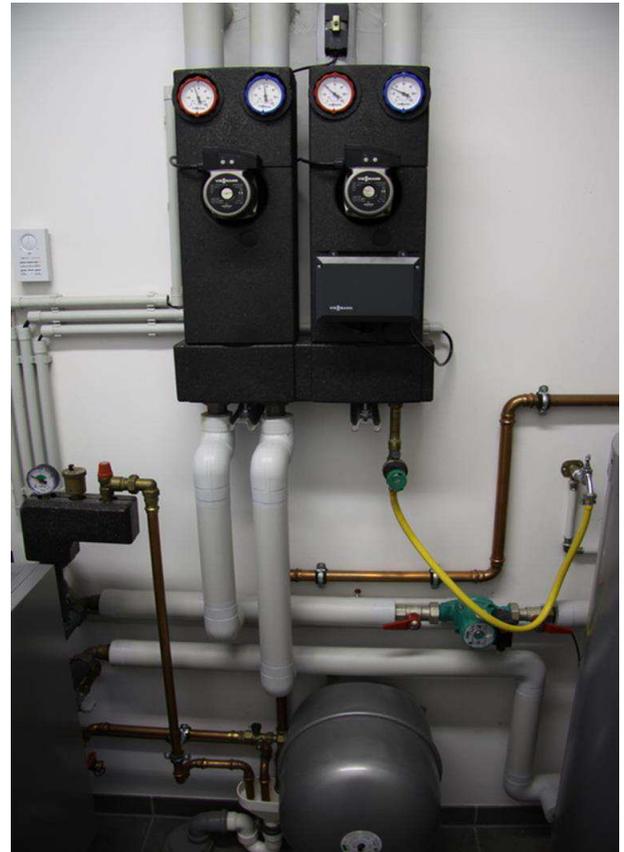
Gut gedämmte Heizungsverteilung mit Effizienzpumpen.

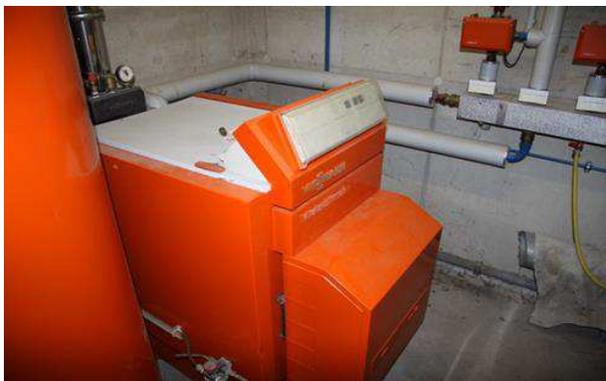
Niedertemperaturkessel mit Ölfeuerung für Heiz- und Warmwassererzeugung.

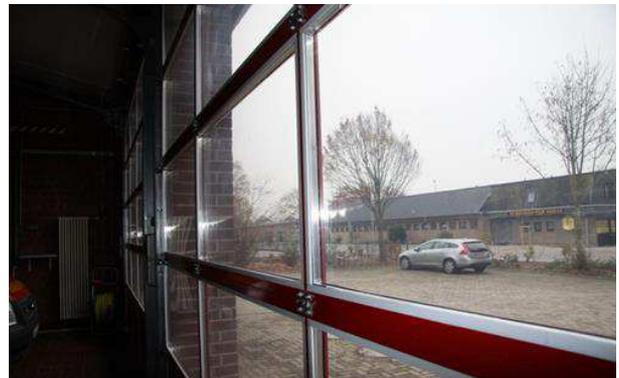
Kunststoffdämmscheiben in den Rolltoren der Fahrzeughalle.

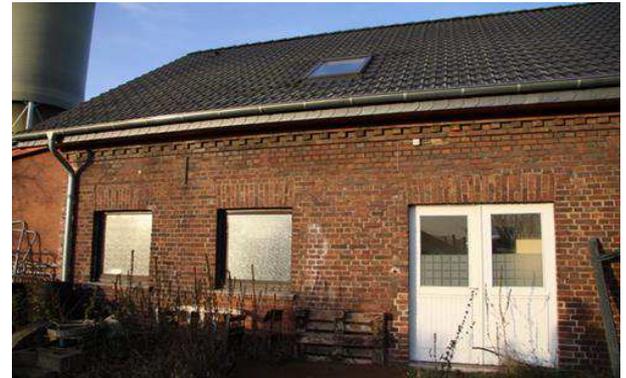
Ost-Seite des Betriebsgebäudes mit alter Eingangstür

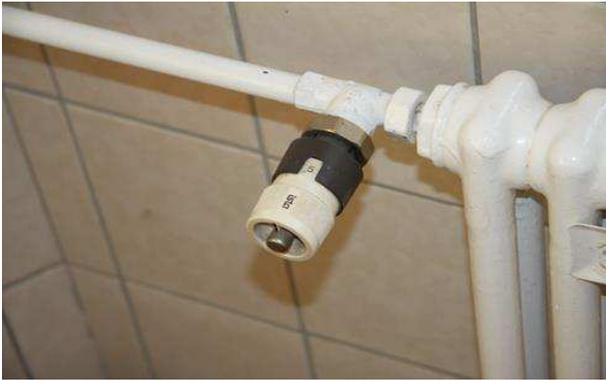
Altes 2K-Ventil mit Thermostat im Waschraum

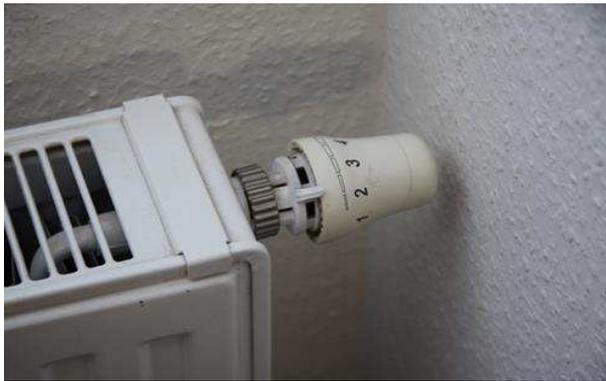
Neuer Heizkörper mit 1K-Ventil und Thermostat im Aufenthaltsraum des ausgebauten Dachgeschosses

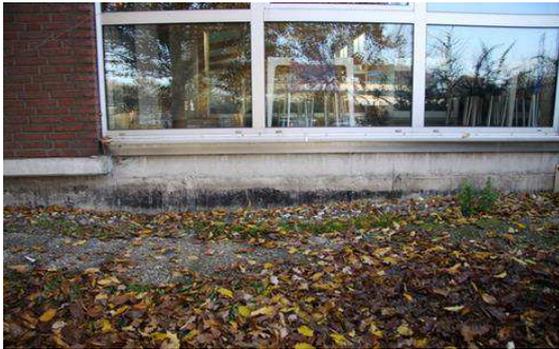
Ungedämmter Sockelbereich (hier an der West-Seite) des Hallenbades. Diese Wärmebrücke sollte beseitigt werden.

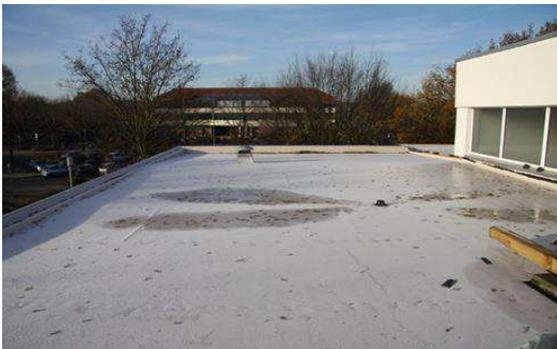
Fehlerhaft geplante und sanierte Flachdachfläche mit  
Dacheinlauf an einem Hochpunkt.

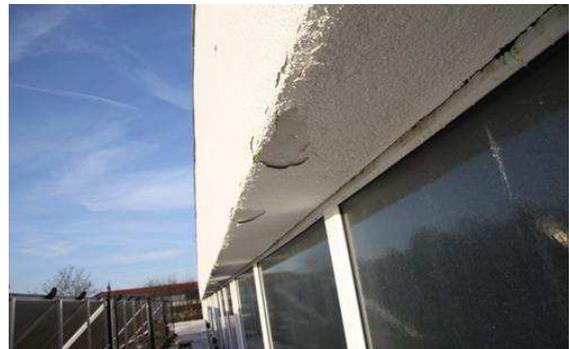
Abgeplatzter Putz am Fensteranschluss des WDVS.

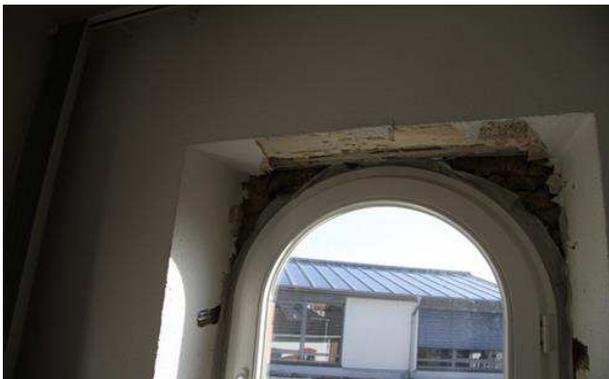
Fehlerhaft eingebautes Gaubenfenster im Dachgeschoss des alten Rathauses.

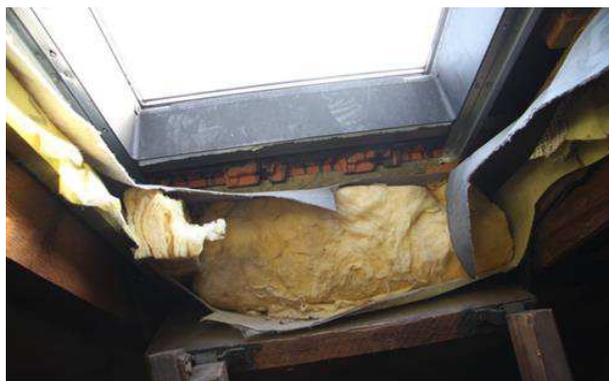
Fehlerhaft eingebautes Dachfenster.

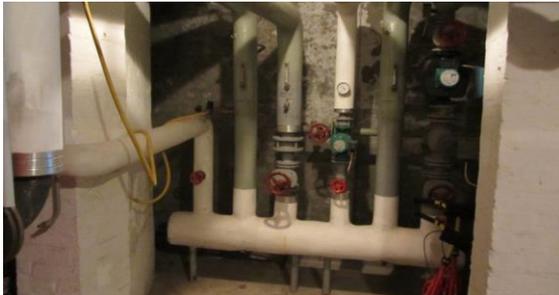
Heizkreis für Turnhalle (rechts) mit geregelter Effizienzpumpe

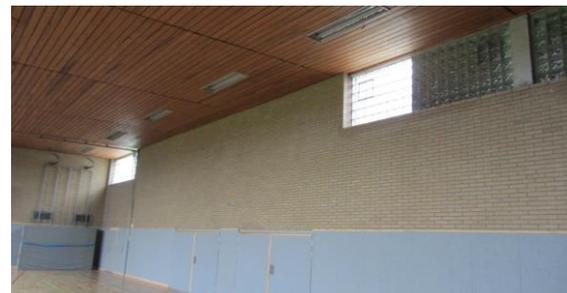
Turnhalle mit stabförmigen Leuchtstoffröhren und konventionellen Vorschaltgeräten

Verbesserung	<p>In Klassenräumen der Turnhalle (inkl. Umkleieräume) und Fluren sollte eine präsenz- und tageslichtabhängige Steuerung installiert werden. Umstellung der Beleuchtung auf effiziente Technologie: z.B. LED-Beleuchtung derzeit Fördermittel möglich</p>										
Bauschäden				Bisherige wärmetechnische Investitionen			Oberste Geschossdecken wurden gedämmt Das Flachdach wurde saniert.				
Besondere innere Wärmequellen oder -senken	Außenwände des Altbaus ohne Dämmung Glasbausteine zur Beleuchtung in Außenwand der Turnhalle			Geplante wärmetechnische Investitionen			Die Beleuchtungseinrichtungen sollen "Zug um Zug" klassenraumweise erneuert werden. Es werden effiziente Leuchten und Lichtmanagementsysteme installiert

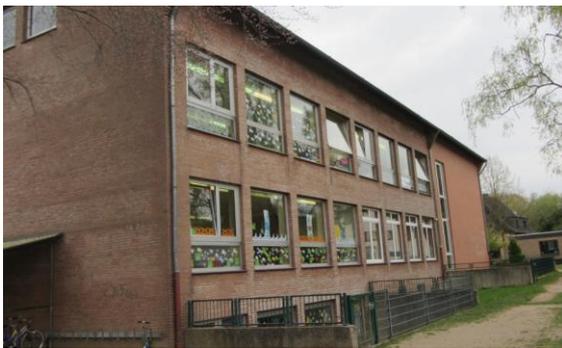
Alu-Rahmenfenster mit Einfachvergasung im 1. OG,  
Wärmeschutzverglasung im EG

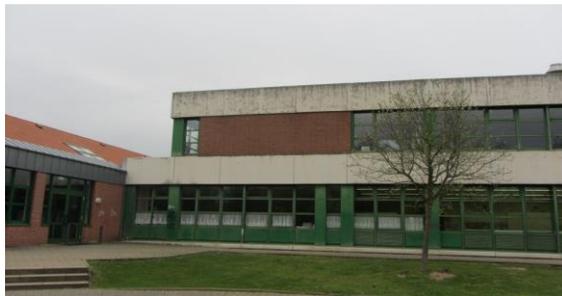
Bauschäden	Die Beton-Vorhangfassaden-Elemente weisen teilweise rostige Stahldübel auf. Die Tragfähigkeit der Fassadenaufhängung sollte geprüft werden.			Bisherige wärmetechnische Investitionen			Die Heizungsanlage wurde saniert auf die Nutzung von Abwärme einer benachbarten Biogas-Anlage umgestellt. Der Erdgas-Brennwert-Kessel dient als Spitzenkessel bzw. Ausfallreserve			
Besondere innere Wärmequellen oder -senken		Die großflächigen Fassadenelemente in den Außenwänden und zum innenliegenden Lichthof sind im hohen Transmissionsverlusten behaftet. Die von Innen nach Außen durchgehenden Beton-Stützen stellen starke Wärmebrücken da. Über die unzureichende Flachdachdämmung geht Wärme verloren.			Geplante wärmetechnische Investitionen

Süd-Ansicht: Beton-Vorhang-Fassade und nachträglich aufgesetztes Dachgeschoss

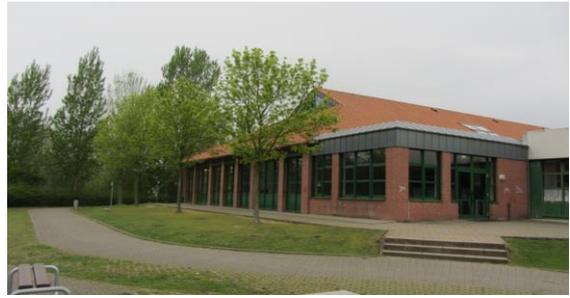
Fassadenelement mit Doppelverglasung U-Wert ca. 3  
W/m<sup>2</sup>K

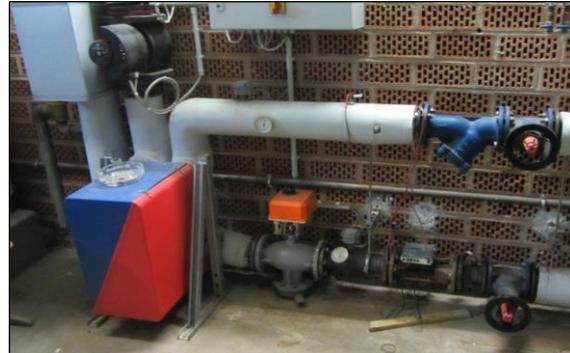
Erdgas-Spitzenkessel mit Brennwertechnik Bj. 1988

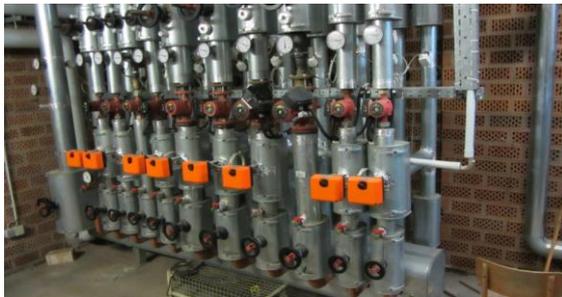
Heizungsverteilung vollständig gedämmt mit geregelten Pumpen

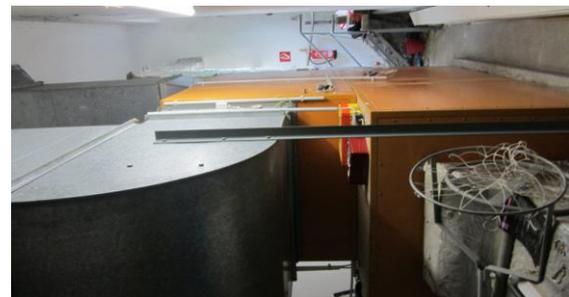
Lüftungsanlage aus 70er Jahren, ohne Wärmerrückgewinnung

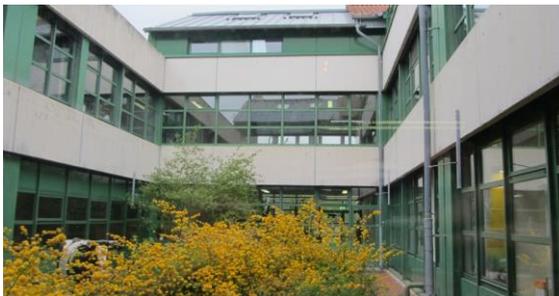
Innen liegender Lichthof mit großen Fensterflächen und damit hohen Transmissionswärmeverlusten

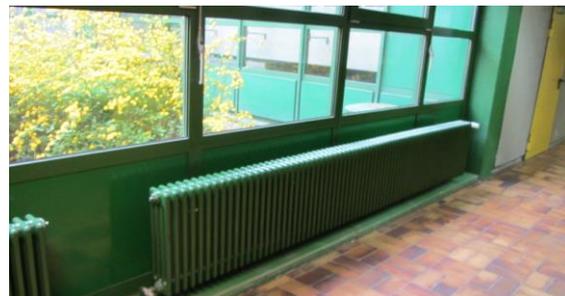
Wärmeübergabe über Heizkörper mit Thermostatregelung
